PAMÁTKY ZÁPADNÍCH ČECH

III – 2013

STUDIE A ZPRÁVY

NÁRODNÍ PAMÁTKOVÝ ÚSTAV
ÚZEMNÍ ODBORNÉ PRACOVISŤE V PLZNI
PLZEŇ 2013

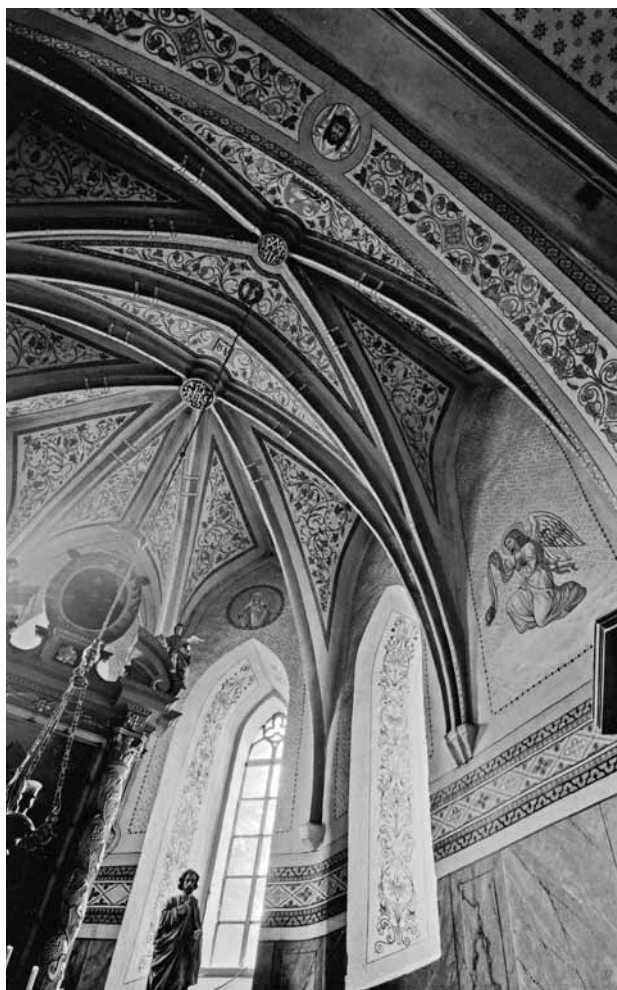
Obr. 2. Mělnice, kostel sv. Jiljí. Pohled do jižní části žebrových kleneb v presbyteriu. (Fotoarchiv Národního památkového ústavu, generální ředitelství, foto V. Uher, 1981)

K vrcholné gotické stavební etapě kostela sv. Jiljí v Mělnici patří loď o podlahové ploše 8,1 × 12,5 m a trojboce uzavřené presbyterium bez opěráků, oddělené od širší a poněkud nižší plochostropé lodi lomeným triumfálním obloukem a sklenuté žebrovými klenbami – klenbou křížovou a v závěru klenbou paprscitou (obr. 1, 2). Hranolová věž stojící v ose západního průčelí svatyně, jakož i sakristie, jež se nalézá na severní straně presbyteria a je z něho přístupná prostým gotickým portálem, vznikly dodatečně.

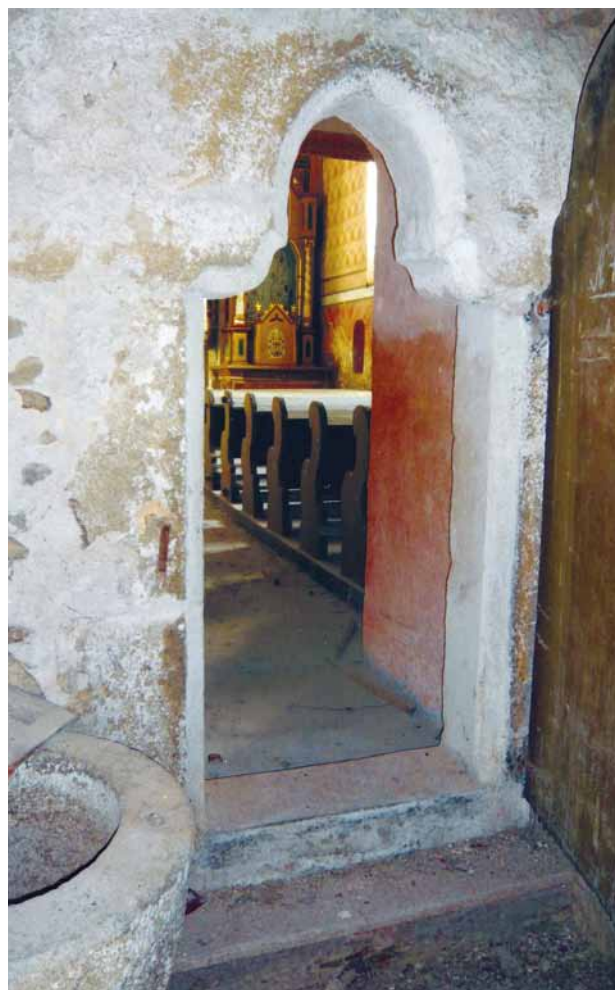
Obr. 3. Mělnice, kostel sv. Jiljí. Západní portálek do lodi v přízemí věže. (Foto J. Kaigl, 2008)

Zda je západní portálek současný s úpravou západního průčelí pomocí rozety, nebo je mladší, není jisté. Ani v pochopení jeho funkce nemáme velkou jistotu. Určitě se nikdy nejednalo o hlavní vchod do farního kostela. Spíš připadají v úvahu jiné dvě domněnky: portálek sloužil zatím v nejasných provozních souvislostech jako zvláštní vstup zvenčí patronům svatyně a členům jejich rodiny, anebo jde o známku toho, že přízemí – spodní část věže, jehož úroveň je charakteristicky nižší než podlaha v lodi, vzniklo být dodatečně, ale snad už v druhé polovině 14. století se záměrem využívat je k účelům (křestní kaple?),⁴ jež si vyžádaly orientaci kamenicky zdobně pojednané práce na portálu směrem dovnitř tohoto prostoru a ne do chrámové lodi.

Hledáme-li pro portálek, jenž provozně spojuje přízemí věže s lodí kostela v Mělnici a je zjevně odvozen od

gotických portálů sedlových, srovnání v historické architektuře, lze poukázat na vzdáleně příbuzné, i když vývojově o něco starší a po výtvarné stránce daleko náročnější sedlové portály snad jihofrancouzské umělecké proveniencence se slepým kružbovým trojlístem a hladkým tympanonem ve vrcholu, umístěné ve Starém paláci Pražského

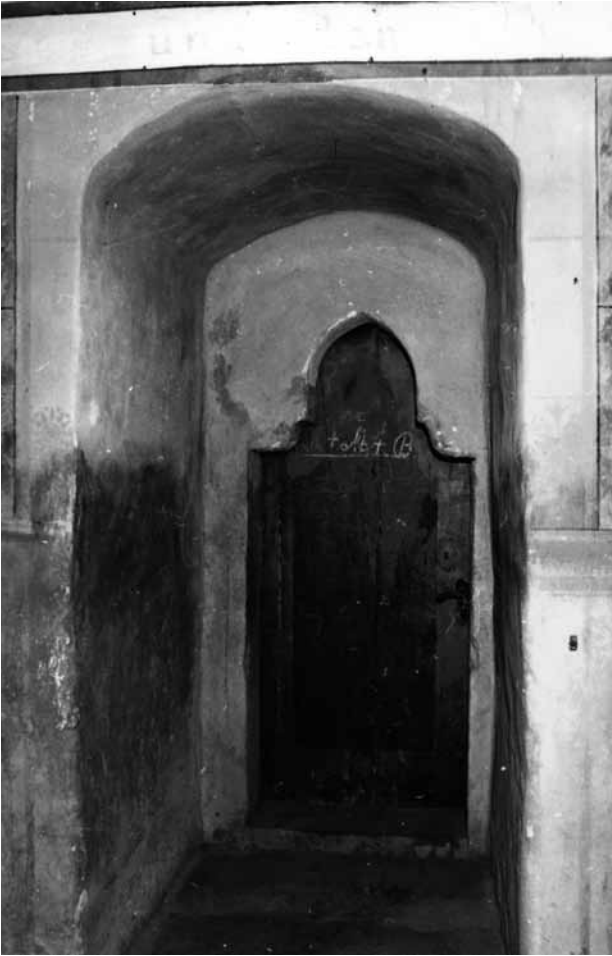
Obr. 4. Mělnice, kostel sv. Jiljí. Západní portálek do lodi z přízemí věže – pohled v lodi na portálovou niku a rub portálku. (Fotoarchiv Národního památkového ústavu, ú. o. p. v Plzni, foto R. Koderá, 1997)

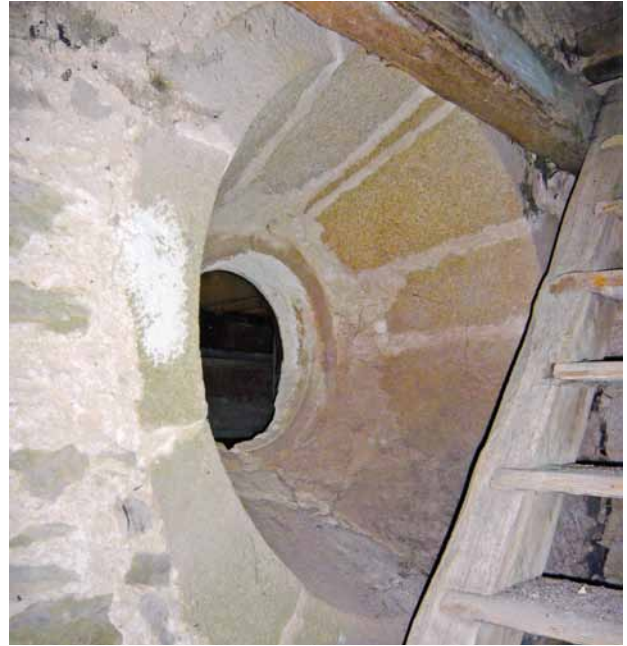
Obr. 5. Mělnice, kostel sv. Jiljí. Rozeta někdejšího gotického západního průčelí. Pohled v 1. patře věže. (Foto J. Kaigl, 2008)

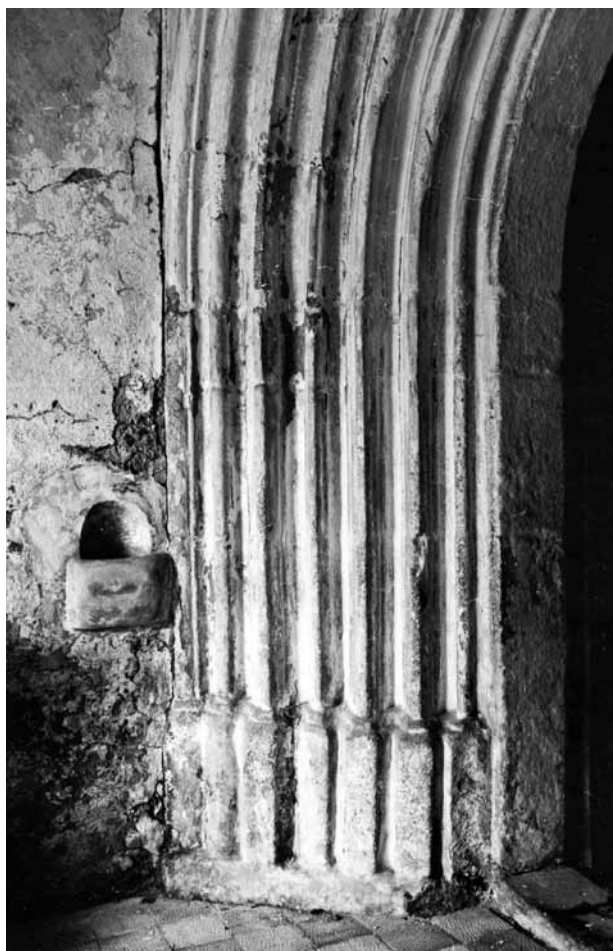
Obr. 8. Mělnice, kostel sv. Jiljí. Hlavní portál – detail profilace ostění a paty portálu. (Fotoarchiv Národního památkového ústavu, ú. o. p. v Plzni, foto R. Kodera, 1997)

Hlavní vstupní portál do mělnické svatyně byl proveden se snahou po velké zdobnosti (obr. 7, 8). Jeho šikmo rozevřená ostění jsou členěna dvěma oblouny, pěti pruty ve tvaru hruškovce (na vnější straně je poloviční hruškovec pootočen ve směru kolmém na směr průchodu portálem), vesměs s vlastními patkami a vysokými polygonálními soklíky, a dále výžlabky mezi nimi. Je typickým reprezentantem takzvaného lineárního výtvarného směru ve vrcholně gotické architektuře v Čechách přibližně v polovině a třetí čtvrtině 14. století.

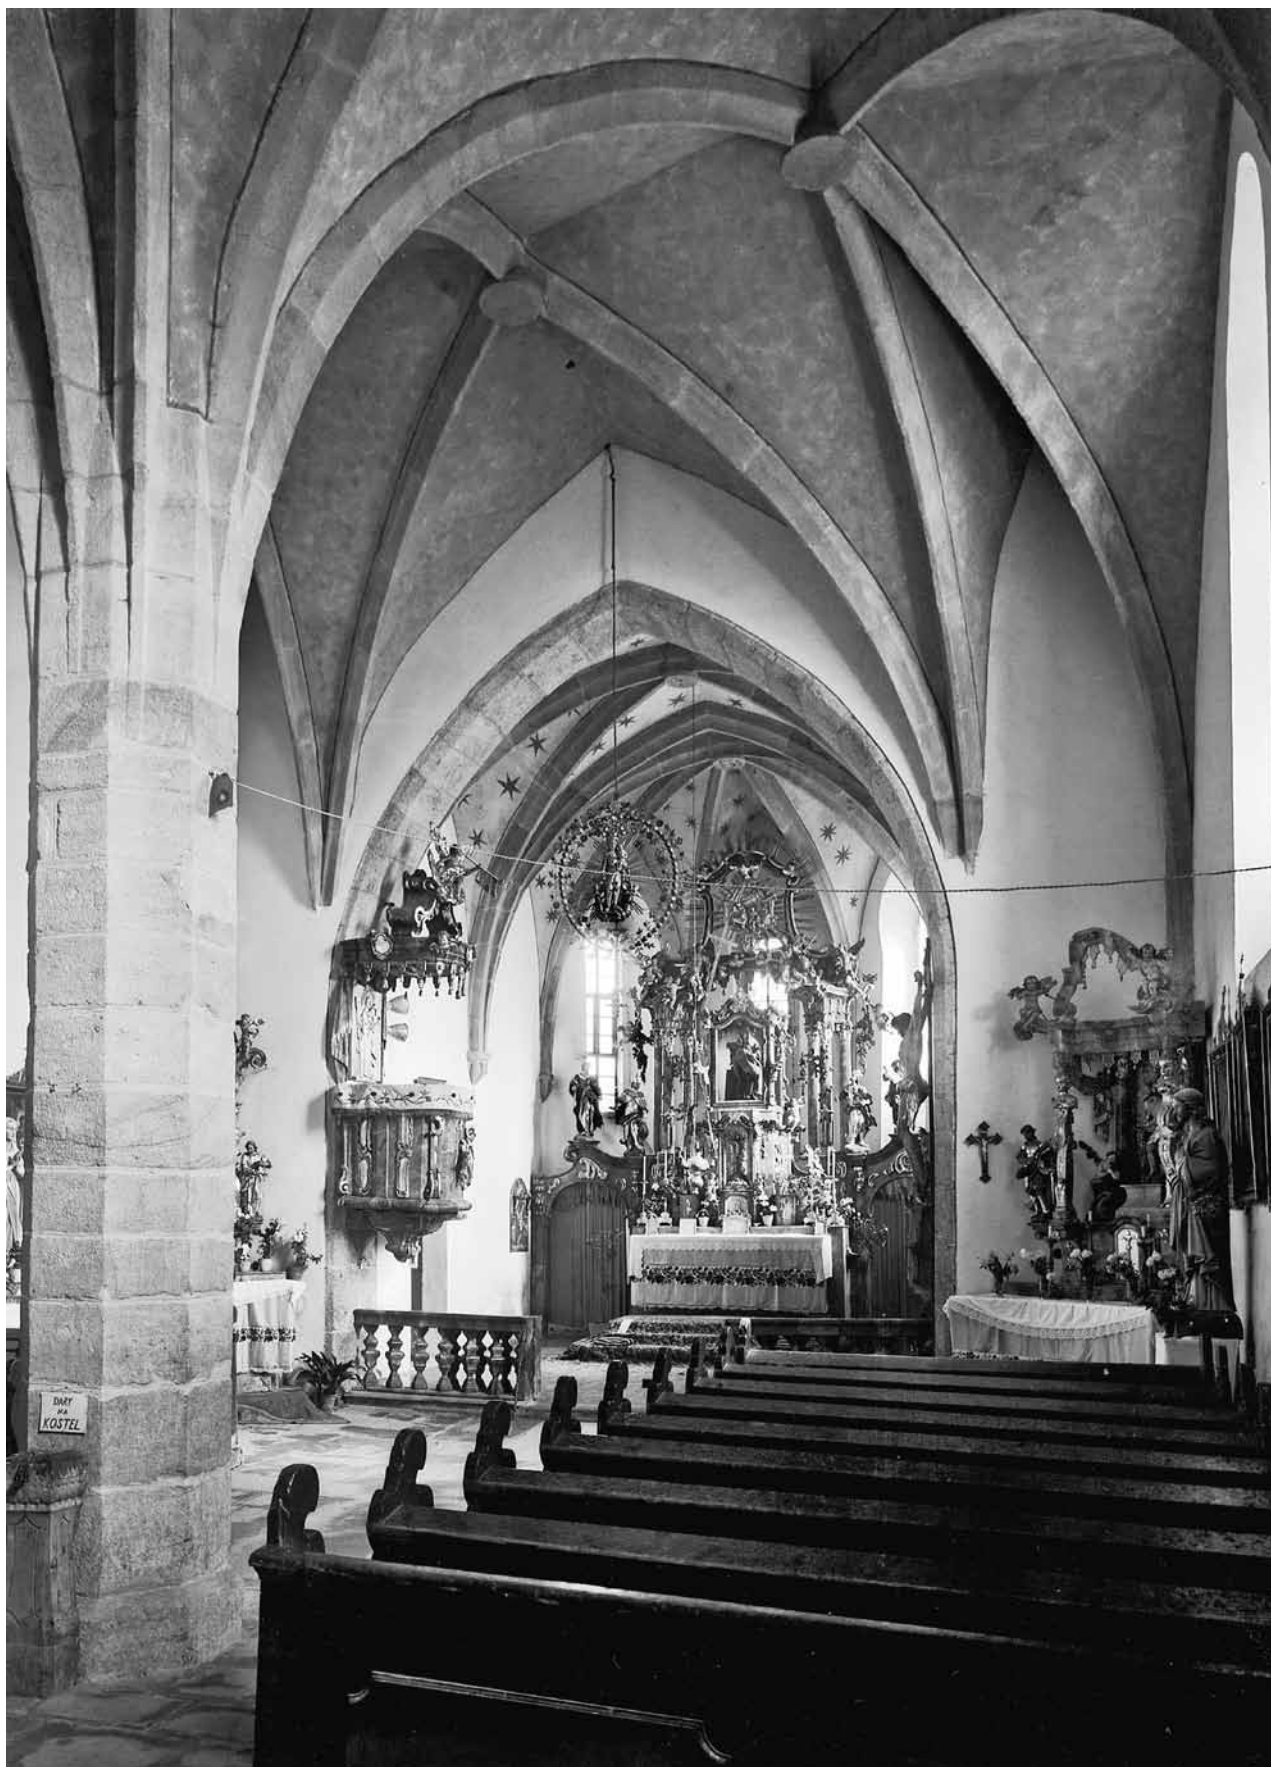
Obr. 12. Loučim, kostel Narození Panny Marie. Pohled z lodi do presbyteria. (Fotoarchiv Národního památkového ústavu, generální ředitelství, b. a., 1950)

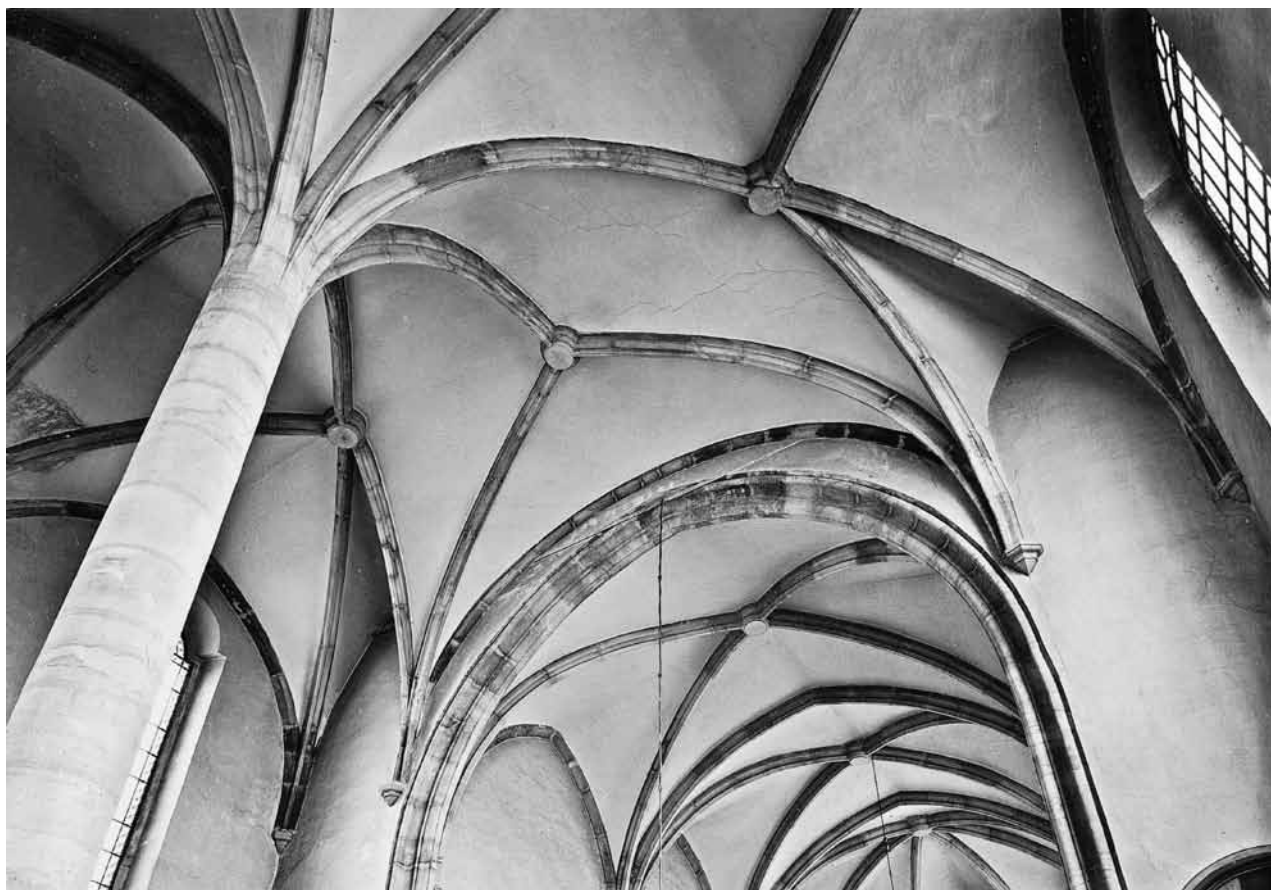
Obr. 13. Větlá (okr. Litoměřice), kostel sv. Jakuba. Pohled v lodi na obkročnou klenbu v místě proti triumfálnímu oblouku. (Fotoarchiv Národního památkového ústavu, generální ředitelství, foto S. Divišová, 1958)

a hodnocení památky se postupně vyvíjel a měnil.⁹ Soudí se, že jde buď o jednu z prvních chrámových staveb s lodí sklenutou na střední podporu s využitím obkročné klenby v Čechách v třicátých až čtyřicátých letech 14. století, popřípadě v době kolem poloviny 14. století, nebo o mladší dílo, pocházející z třetí čtvrtiny 14. století či až z doby kolem roku 1400, jež je třeba řadit po architektonické stránce k tehdy oblíbenému typu centrálně řešených prostorů stejně jako například loď mariánského kostela *Na slupí* (*Na Trávníčku*) v Praze na Novém Městě (postaven v šedesátých letech 14. století) nebo kostela ve Vetlé poblíž Roudnice nad Labem (obr. 13; dílo snad z doby kolem roku 1370¹⁰).

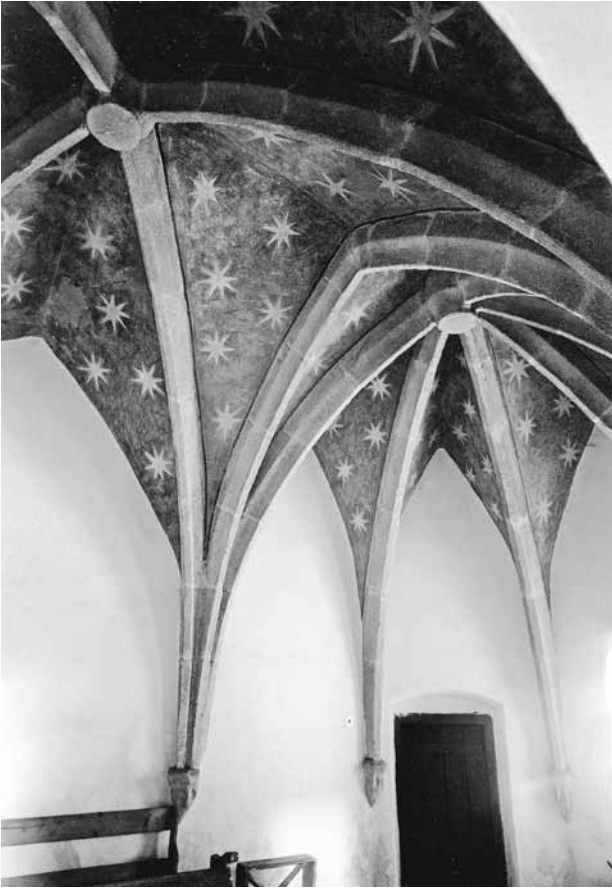
Obr. 14. Loučim, kostel Narození Panny Marie. Pohled na severovýchodní stranu uvnitř sakristie. (Fotoarchiv Národního památkového ústavu, generální ředitelství, foto V. Uher, 1981)

V dosavadním poznání dějin loučimského kostela lze se setkat s využitím zprávy o založení kaple sv. Kateřiny v Loučimi v roce 1404 tak, že tato kaple byla totožná se sakristií dnešní svatyně.¹¹ Vzhledem k tomu, že uvedenému roku neodpovídá dochovaná, na první pohled poněkud starší gotická architektura včetně kleneb sakristie (obr. 14), uvažovalo se o tom, že kaple sv. Kateřiny nebyla v roce 1404 nově postavena, ale spíše jen opravena nebo znovu vysvěcena.¹² Ze zakládací listiny však vysvítá, že kaple sv. Kateřiny v Loučimi s velkou pravděpodobností netvořila při svém vzniku stavební součást farního kostela. V zájmu bližšího určení její polohy píše v roce 1404 totiž napsal, že jde o kapli na místním hřbitově – *capella sita in cimiterio ecclesiae parochiali* –, konkrétně při hřbitovní zdi – *capella unam in municione cimiterii parochialis ecclesiae*.¹³ Jak se zdá, zasvěcení sakristie sv. Kateřiny je tedy mladšího data a bylo na sakristii přeneseno až dodatečně, po zániku původní kaple sv. Kateřiny v době zatím bližze neurčené. Nepřekvapilo by, kdyby se ukázalo, že gotická kaple sv. Kateřiny stála kdysi tam, kde se dnes nalézá márnice, což je drobná prostá budova s nepravidelným dvojbokým závěrem na východní straně a nízkou stanovou střechou, umístěná v severozápadním koutu hřbitova jako součást jeho zděného ohrazení, ve vzdálenosti zhruba 25 m směrem na severozápad od sakristie.

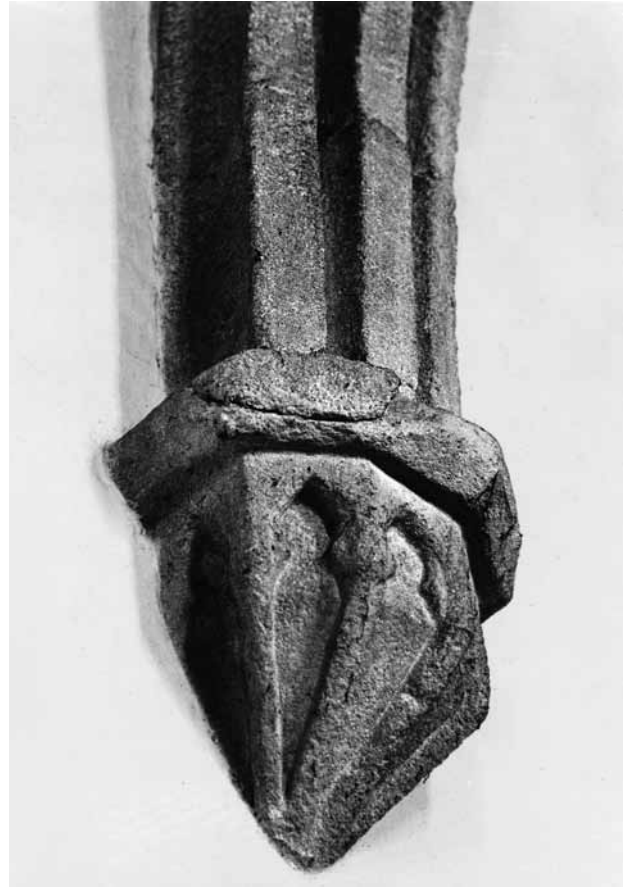
Obr. 15. Loučim, kostel Narození Panny Marie. Typická klenební jehlancová konzola zdobená slepými kružbami, v tomto případě na rozhraní výběhů křížové a paprscité klenby na severní stěně presbyteria. (Fotoarchiv Národního památkového ústavu, ú. o. p. v Plzni, foto J. Gryc, 1967)

Stavební dějiny farního kostela v Loučimi, jehož existenci podchycují historické zprávy poprvé k roku 1357,¹⁴ nejsou dosud spolehlivě rozlišeny. Ve způsobu pojednání jehlanových klenebních konzol slepými kružbami v presbyteriu, sakristii a lodi při jednotné, ale poněkud zhrublé kamenické práci ze žuly (obr. 15) obráží se možnost vzniku chrámové stavby, popřípadě pronikavá gotická proměna jejich základních částí staršího původu pouze povšechně v 14. století. Mohutná hranolová věž předstupující před západní průčelí lodi je mladší a pochází podle předpokladu až z počátku 16. století.¹⁵ Nález několika žulových gotických kusů (torzo profilovaného portálového ostění, obr. 16; kusy opatřené slepou kružbou na způsob trojčetného obloučku, obr. 17; a jiné), jejich tvary a druhotné umístění právě ve svislém zdivu průchodu mezi přízemím lodi a věže, to vše naznačuje, že do kostela v Loučimi se kdysi vcházelo zdobným vrcholně gotickým portálem umístěným v ose západního průčelí svatyně.

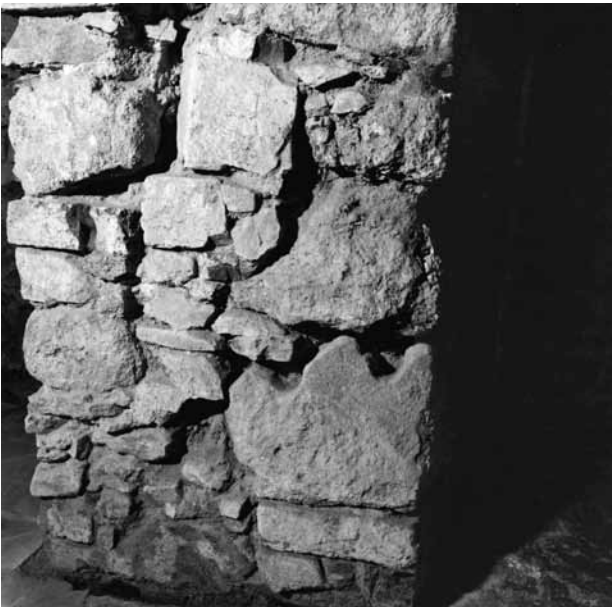
Obr. 16. Loučim, kostel Narození Panny Marie. Špaleta průchodu v přízemí z lodi do věže s nálezem druhotně použitého kamenného profilovaného kusu ostění gotického, nejspíš západního vstupního portálu. (Fotoarchiv Národního památkového ústavu, ú. o. p. v Plzni, foto R. Kodera, 1997)

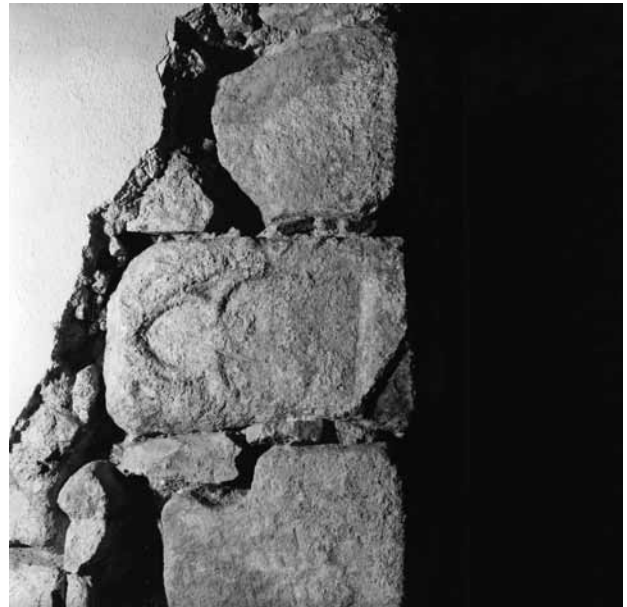
Obr. 17. Loučim, kostel Narození Panny Marie. Špaleta průchodu v přízemí z lodi do věže s nálezem druhotně použitého kamenného kusu se slepou kružbou, původem nejspíš z gotického západního vstupního portálu. (Fotoarchiv Národního památkového ústavu, ú. o. p. v Plzni, foto R. Kodera, 1997)

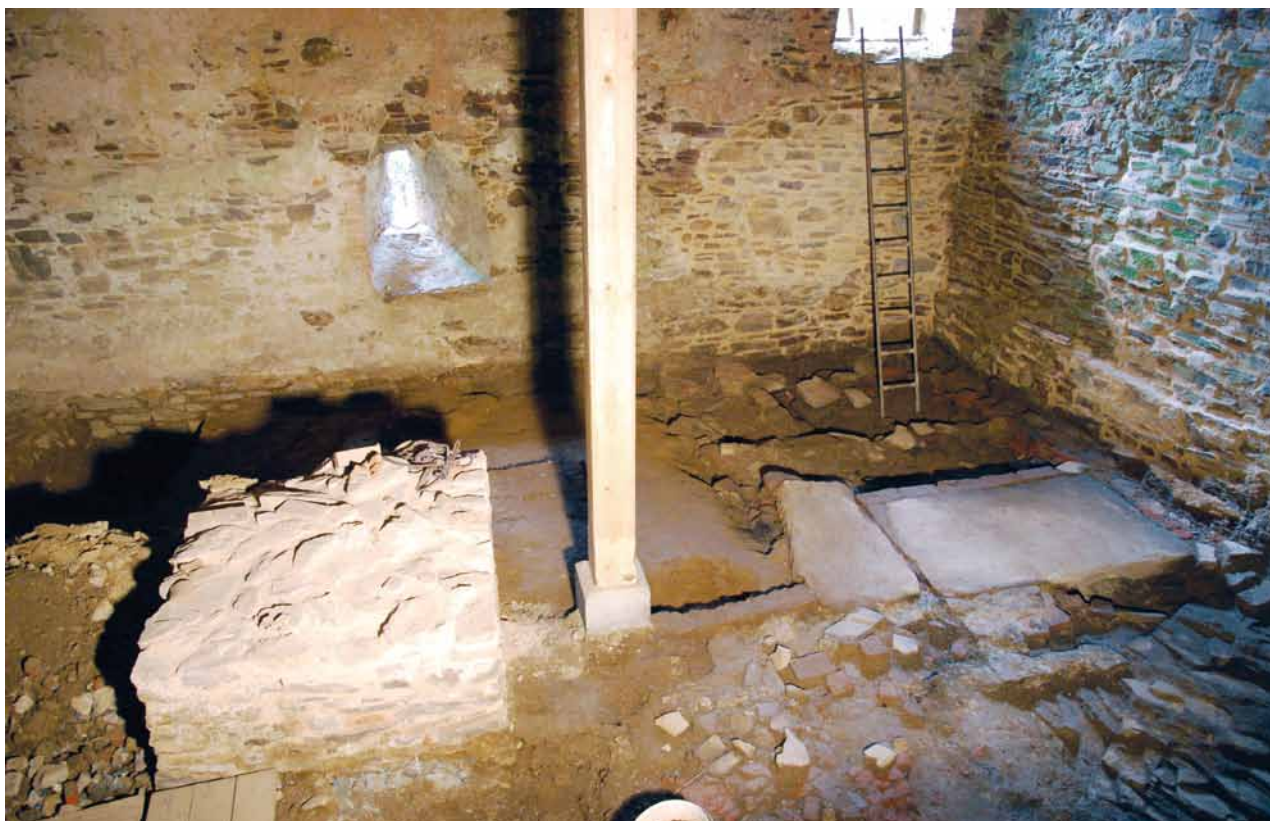
Obr. 5. Velhartice, areál hradu, bývalý pivovar. Sladovnické humno s pozůstatky náduvníku (kamenné desky vpravo) po archeologickém odkryvu. Od náduvníku procházel obvodovou zdí odpadní kanálek. (Foto J. Anderle, 2009)

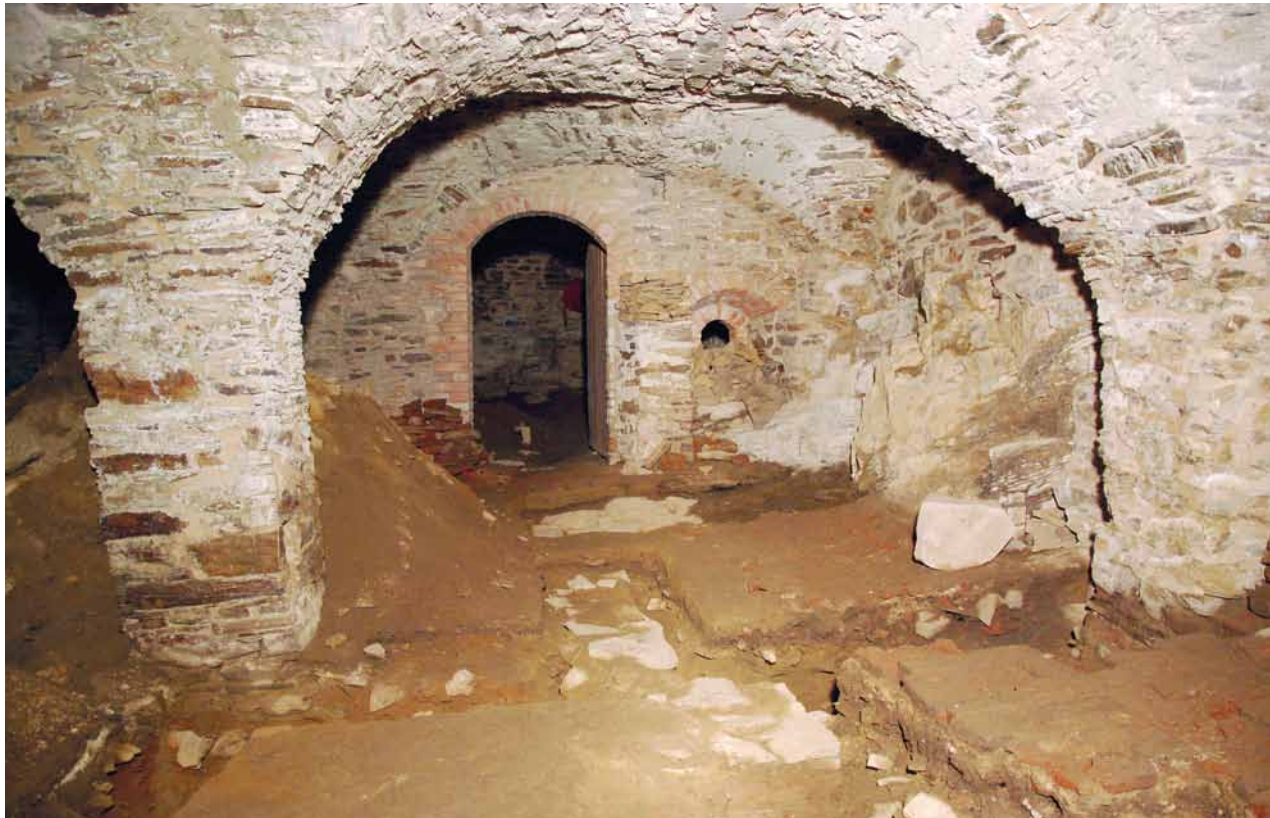
Obr. 6. Velhartice, areál hradu. Bývalý pivovar. Varna během archeologického odkryvu. Pohled ke vstupu do spilky a ke spílacímu okénku (vpravo). (Foto J. Anderle, 2009)

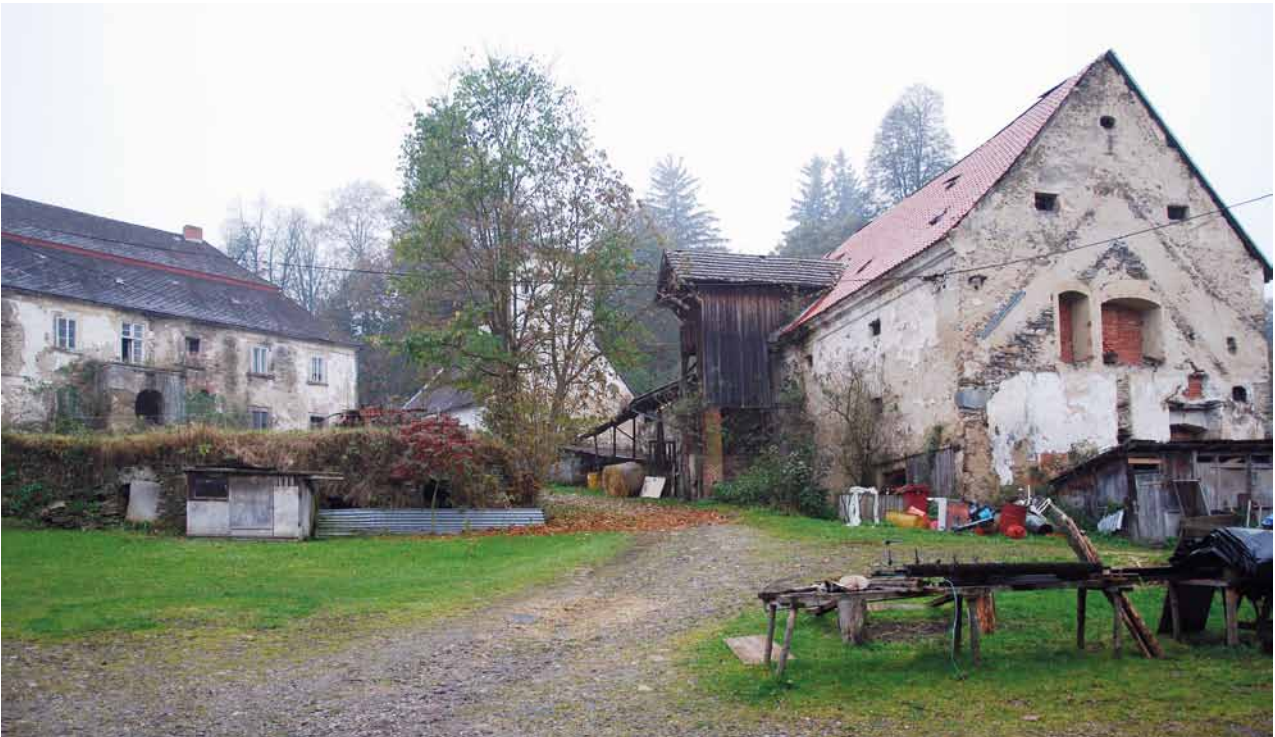
Obr. 7. Hlavňovice (okr. Klatovy), areál zámku a poplužního dvora. Zcela vpravo budova sladovny s otisky konstrukcí zbořeného pivovaru na fasádě. Terasa před zámkem (vlevo) obsahuje pivovarské sklepy. (Foto J. Anderle, 2008)

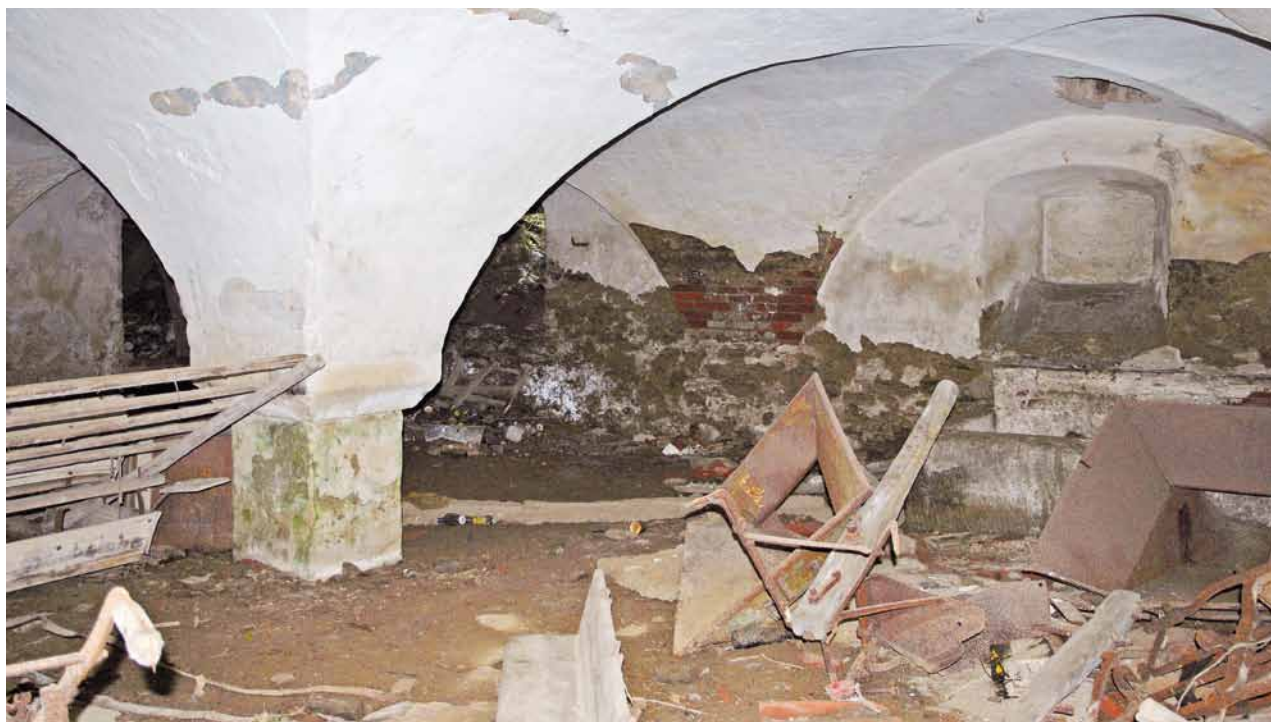
Obr. 8. Hlavňovice, areál zámku a poplužního dvora. Sladovna, humno v přízemí. V pozadí vpravo je vidět náduvník. (Foto J. Anderle, 2008)

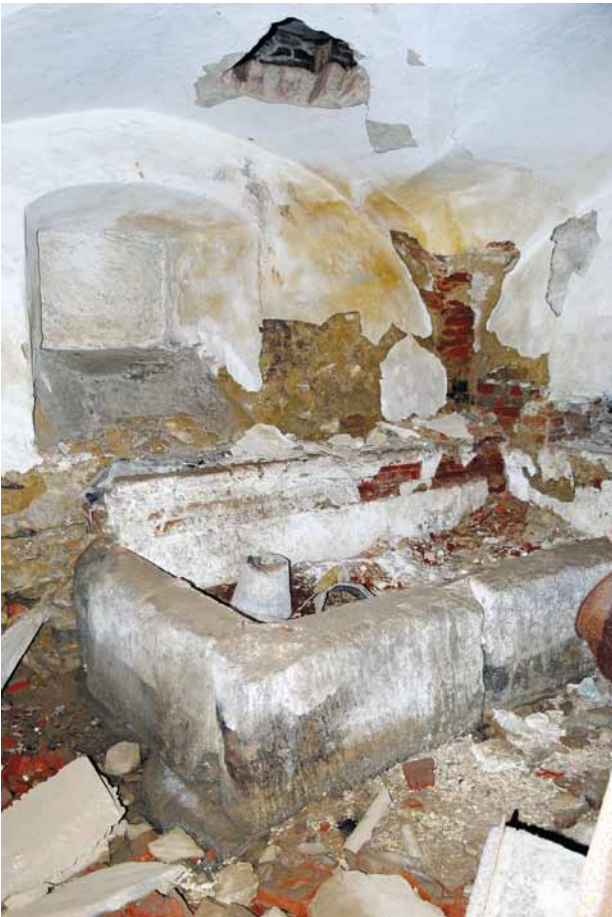
Obr. 9. Hlavňovice, areál zámku a poplužního dvora. Sladovna, náduvník v humně a nad ním sypací otvor, zvětšený destrukcemi. (Foto J. Anderle, 2008)

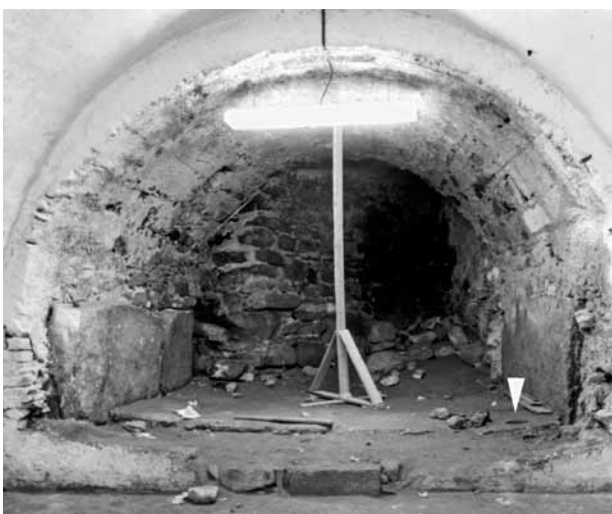
Obr. 12. Chanovice, zámek. Sladovna s pozůstatky náduvníku (přední a zadní bok odstraněn). Vlevo v klenbě šikmý otvor pro přítvod vody. Ve vrcholu klenby je sypací otvor. Šipka označuje výpustný otvor. (Foto J. Anderle, 1994)

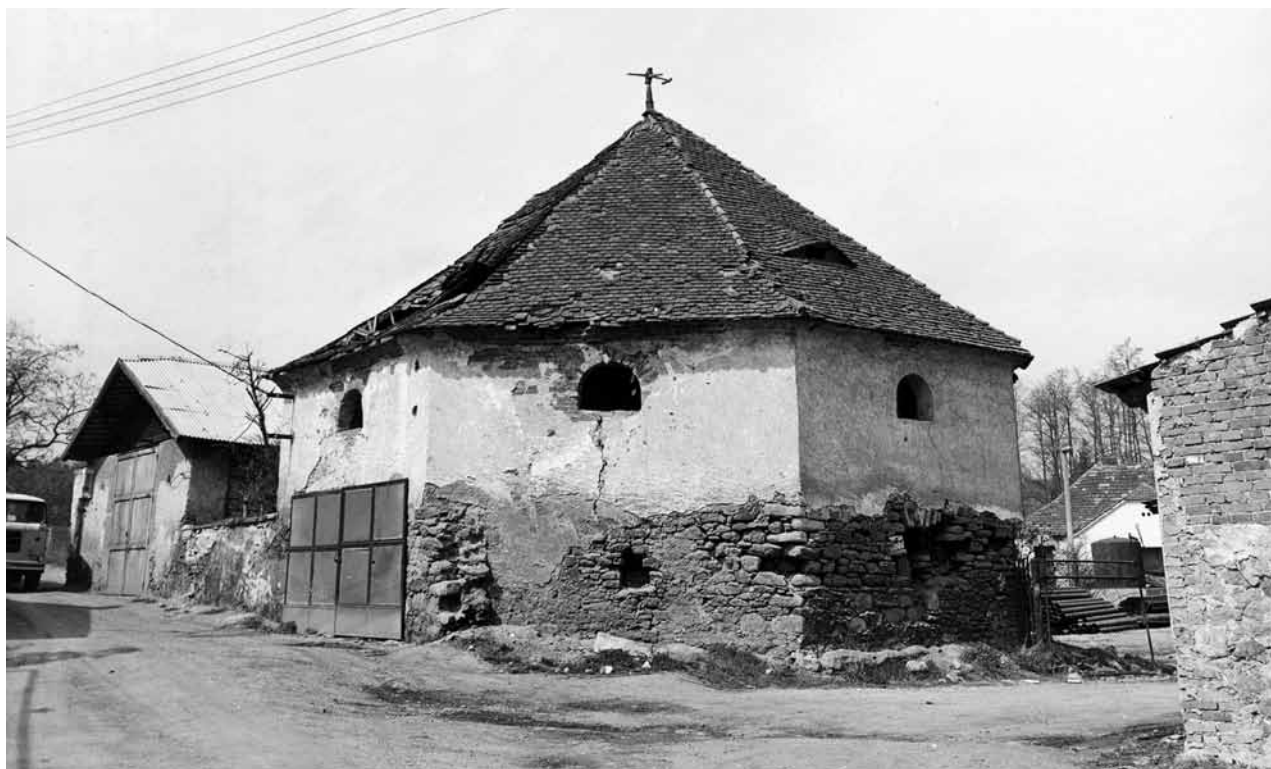
Obr. 14. Čeminy (okr. Plzeň-sever), areál bývalého zámeckého pivovaru a lihovaru. Žentourový mlýn pozdně klasicistního původu. Zanikl v 90. letech 20. století. (Fotoarchiv Národního památkového ústavu, ú. o. p. v Plzni, foto J. Kočandrla, 1983)

Usušený slad se dále upravoval „na valečkách“ – prostoru zpravidla v „sýpkovém“ patře sladovny. Pro var piva je předem třeba slad nahrubo semlít na šrot. To dokázal obstarat běžný mlýn. Jinde existoval šrotový mlýn zřízený zvlášť pro potřeby pivovaru. Z hlediska stavebně-technického se mohlo jednat o mlýn vodní (například Dešenice, okr. Klatovy, obr. 13), nebo – když v místě nebyla voda k pohonu –, mlýn žentourový (Čeminy, okr. Plzeň-sever, obr. 14; viz též plán pro Tachovice, okr. Praha-východ, obr. 15).

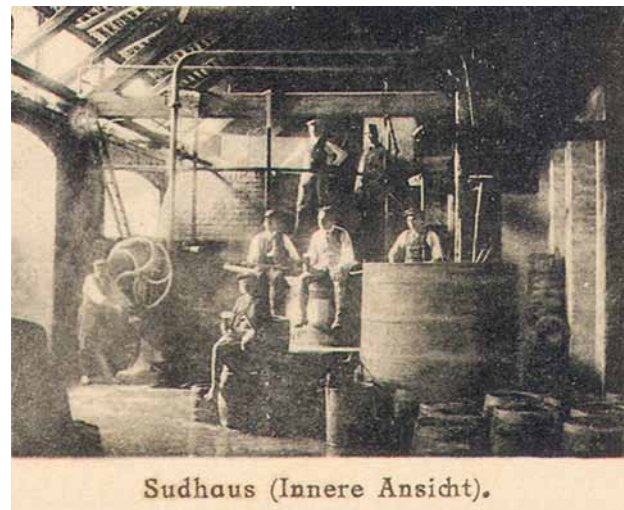
Obr. 17. Ošelín, zámecký pivovar. Vnitřek varny. Vpředu sedí pivovarníci na okraji rmutovací kádě, v pozadí na ochozu pánve s režnou cihlovou obezdívkou stojí patrně sládek spolu s majitelem(?) v rakousko-uherské uniformě, vlevo obsluha ručně poháněné pumpy. Objekt zanikl. (Pohlednice z počátku 20. století; reprofoto Z. Procházka, 2012)

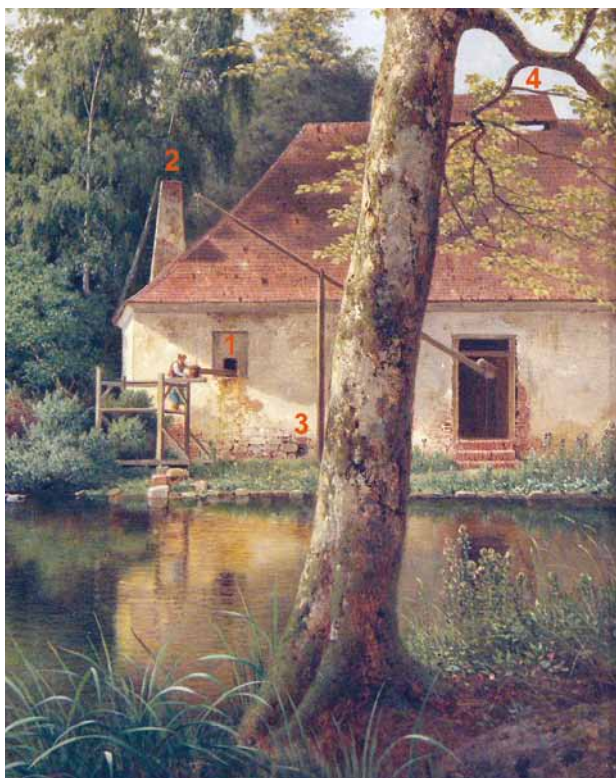
Obr. 19. Havránek, Bedřich (*1821 Praha, †1899 Praha): Zámek Chanovice. Olejomalba, 1874. Výřez s částí pivovarské budovy. 1 - nalévání vody dřevěným korytkem protaženým skrz okénko do pivovarnické pánve, 2 - komín pivovarnické pánve, 3 - odpadní kanál, 4 - hřebenový větrák. (Obrazárna zámku Blatná; reprofoto a úpravy J. Anderle, 2004)

Při studiu různých činností na venkově v minulosti je inspirativní dílo českého malíře Bedřicha Havránka (*1821 Praha, †1899 Praha), které zahrnuje i mimořádný doklad exteriéru archaického provozu pivovaru právě v Chanovicích. Zobrazuje plnění pivovarnické pánve, na jejíž polohu ve stavbě upozorňuje rozměrný komín, vodou z rybníka prostřednictvím dřevěného korýtka, kterou do něj z lešení, odpovídajícího výškou poloze pánve, čerpá („váží“) pivovarník pomocí okovu s vahadlem. Malíř neopomněl znázornit charakteristický hřebenový větrák a ústí odpadního kanálu u paty stěny varny, která je proti citované zprávě z konce třicetileté války již zděnou budovou zřejmě barokního původu (obr. 19).

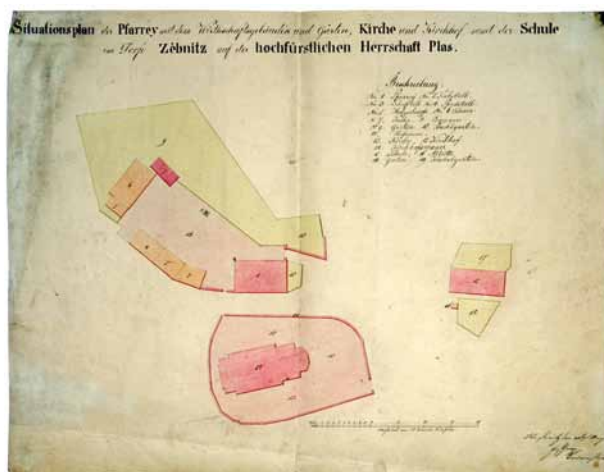
Obr. 5. Žebnice, areály fary, kostela a školy. Situace. Kolorovaný rys provedený v měřítku tuší na tuhém papíru 37,6 × 49,1 cm. Datován 30. 3. 1835. (Archiv Národního památkového ústavu, ú. o. p. v Plzni)

dosud nachází. Podle situačního plánu, který pochází ze stejné doby jako půdorys fary, tedy z roku 1835 (obr. 5), byla za zdí fary umístěna kuchyňská zahrádka, stejně jako před vlastní farou.

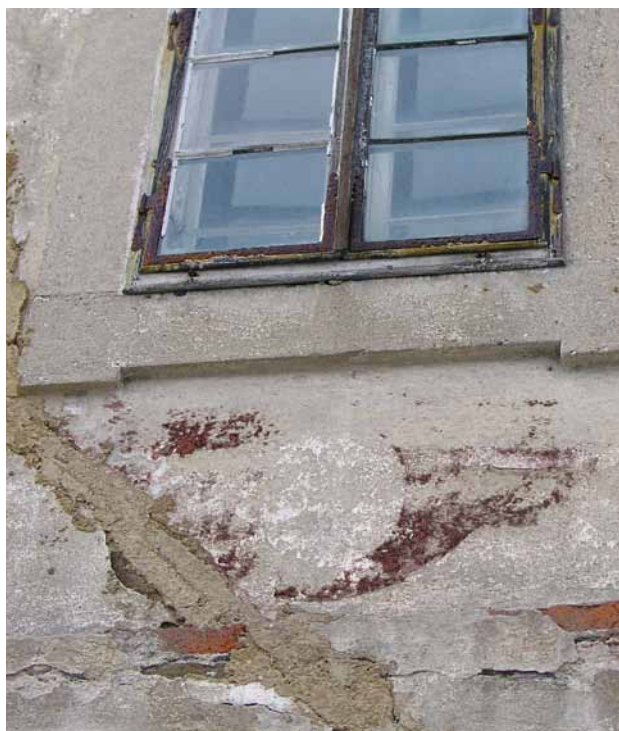
Obr. 6. Žebnice, fara. Východní fasáda. Zbytek malované čabranky na parapetu pod oknem v patře (původní barevnost byla cihlově červená). Asi součást úpravy z konce 18. století. (Foto P. Vlček, 2008)

K prvním stavebním úpravám fary v Žebnici došlo někdy koncem 18. století, snad v souvislosti se zásadní přestavbou sousedního kostela sv. Jakuba Většího (1784–1785). Tyto úpravy směřovaly k zateplení objektu a zlepšení světelných podmínek v interiéru, a to výhradně v patře. Došlo ke zdvojení oken v obytných místnostech; nově tak byla osazena okna do líce ostění. Byla dvoukřídlá, s velkými (celkem pěti) tabulkami v každém křídle. U velké předsíně a u schodiště ale zůstala – jak bývalo běžným zvykem u místností bez vytápění – okna jen jednoduchá. K další úpravě pak došlo v druhé polovině 19. století, kdy bylo zatepleno také přízemí, proběhla výměna vstupních dveří a někdy v této době zanikla také černá kuchyně, kterou nahradil sporák. Změnou prošly dvě původně samostatné prostory hostinského pokoje a místnost pro kaplana, které byly sceleny do jedné bytové jednotky. V nárožním prostoru byl zazděn vchod do střední předsíně a nově byl naopak proražen vstup do sousední místnosti v dělicí příčce. Ještě později, patrně již ve 20. století, byla zrušena chlebová pec ve spižírně v přízemí, zatímco nová pec vznikla ve vlastní kuchyni. Vzala za své také společná kamna ve dvou místnostech patra (zůstal zde zachován jen záklenek), ale nepochybně i původně kachlová kamna ve velké místnosti faráře a asi poněkud jednodušší kachlová kamna v čeledníku.

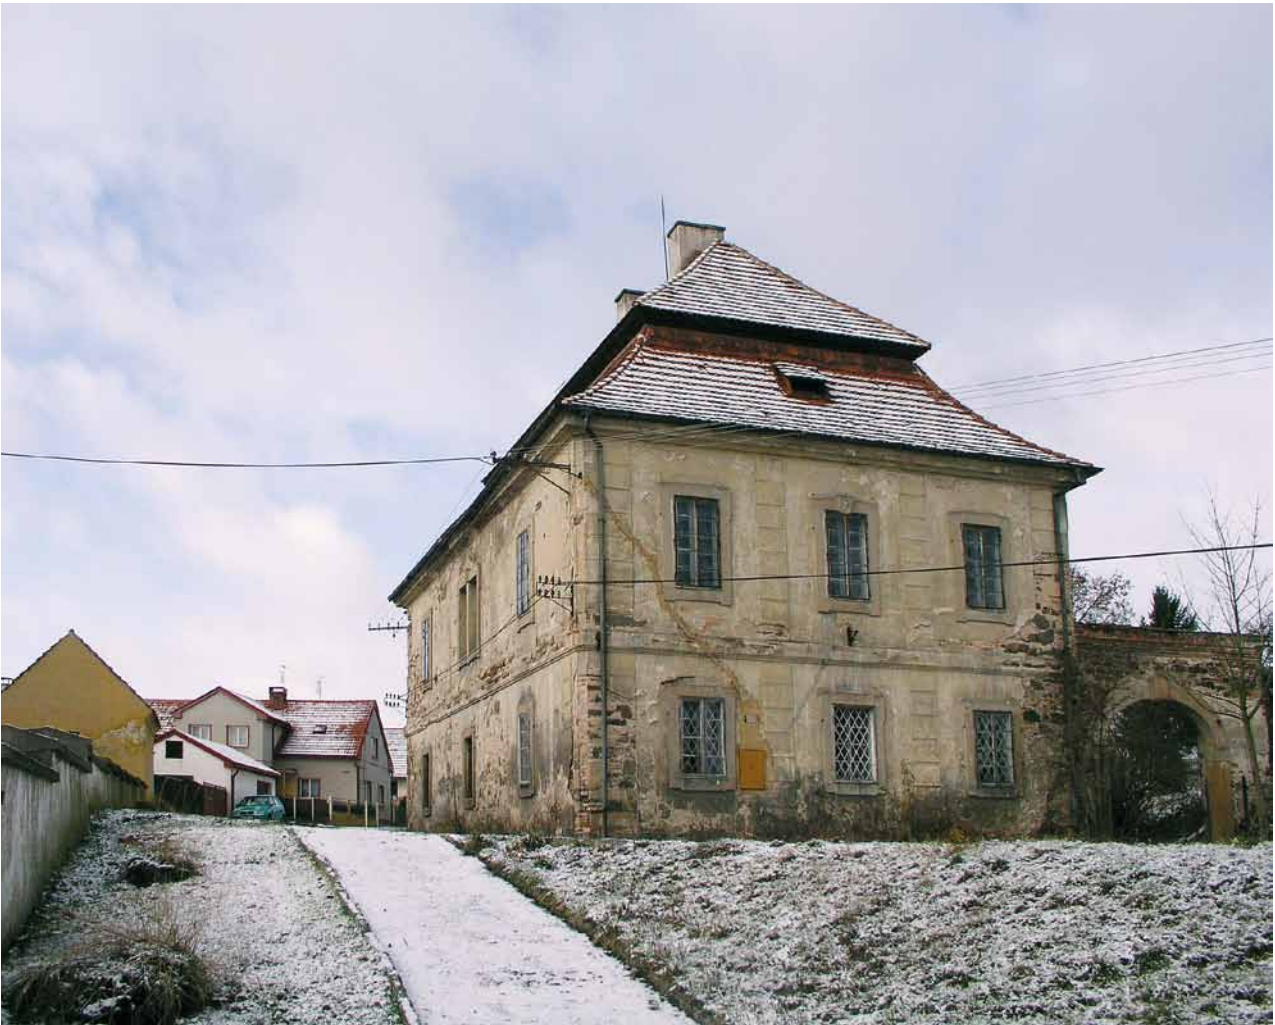
Obr. 7. Žebnice, fara. Pohled od východu. (Foto P. Vlček, 2008)

Všechny fasády i část kolmé stěny s vjezdovou bránou, včetně všech architektonických a kamenických detailů, patří mezi významné součásti památky. Na východní fasádě (obr. 7) se zachovala původní kamenná ostění oken; ve střední ose patra je pak ostění doplněno ještě podloženým vrcholovým klenákem, ozdobeným postavou rytíře, jenž ukazuje rukou na slunce (obr. 8). Všechny štukové detaily jsou původní. Pod současným nátěrem prosvítá starší nátěr, naznačující, že zde byly malované čabrákové parapety. Okna v přízemí jsou chráněna mřížemi v rámech (tedy dodatečně vloženými). Okenní konstrukce vnější i vnitřní jsou mladšího původu, z konce 19. století. Přízpůsobují se svým tvarem starším oknům, která jsou dvoukřídlá, ven otvíravá, celkem osmitabulková. Vyšší okna v patře jsou starší, z konce 18. nebo z počátku 19. století, ještě s barokním kováním, doplněným někde druhotně použitým starším kováním. Z přelomu století se zachovala i vnitřní, shodně členěná okna. U jižní fasády, která je sice rovněž trojosá, ale podstatně širší, se navíc ve střední ose v patře objevuje sdružené okno, v jehož překladu uprostřed je opět podložený klenák s reliéfem rytíře, jehož ruka ukazuje směrem ke slunci (obr. 9). U tohoto okna nebylo počítáno se zateplením (okno vede na chodbu, kde se netopilo) a s osazením lícového okna (není zde vytesána drážka pro jeho osazení). Sdružené okno je vybaveno nejen původními konstrukcemi z roku 1741, které mají pevný kříž s charakteristickou oblou profilací na vnější straně, ale zachovaly se zde i původní skleněné výplně ze šestihranných terčů, fasetovaných do olova a vododorovně zavětrovaných (vyztužených) železnými tyčkami. Okno tak obsahuje pouze čtyři dále nečleněná, samostatně otvíravá křídla. Boční okna v patře se shodují s okny patra ve východním průčelí. Jde opět o truhlářskou práci z pozdního 18. století nebo z počátku 19. století osazenou v líci, u pravého okna i se zárubní, u levého je již mladší konstrukce z konce 19. století. V přízemí bylo logicky zatepleno pouze okno v levé ose, kde byla ložnice kuchařky, přičemž vnější i vnitřní okno bylo provedeno až v druhé

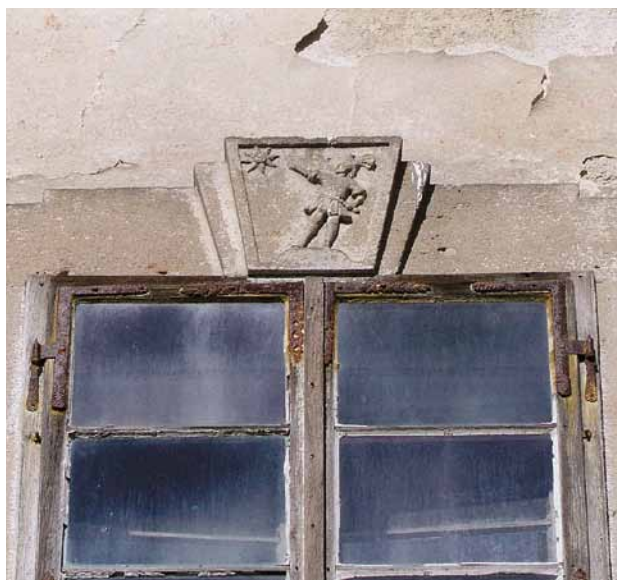
Obr. 8. Žebnice, fara. Východní fasáda. Detail horní části středního okna v patře s kamenným ostěním a klenákem, jež je opatřen reliéfem rytíře. Vnější lícované okno má zvenčí pozdně barokní kování, zevnitř je kování vrcholně barokní, použité druhotně. (Foto P. Vlček, 2008)

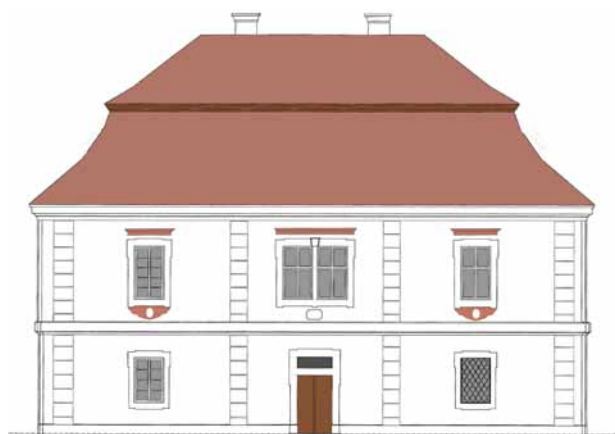
Obr. 11. Žebnice, fara. Návrh řešení severní fasády s pozdně barokními malovanými doplňky. (Převzato od Tomáš Šantavý, projektový ateliér pro architekturu a pozemní stavby, spol. s r. o.; zakreslení detailů P. Vlček, 2008)

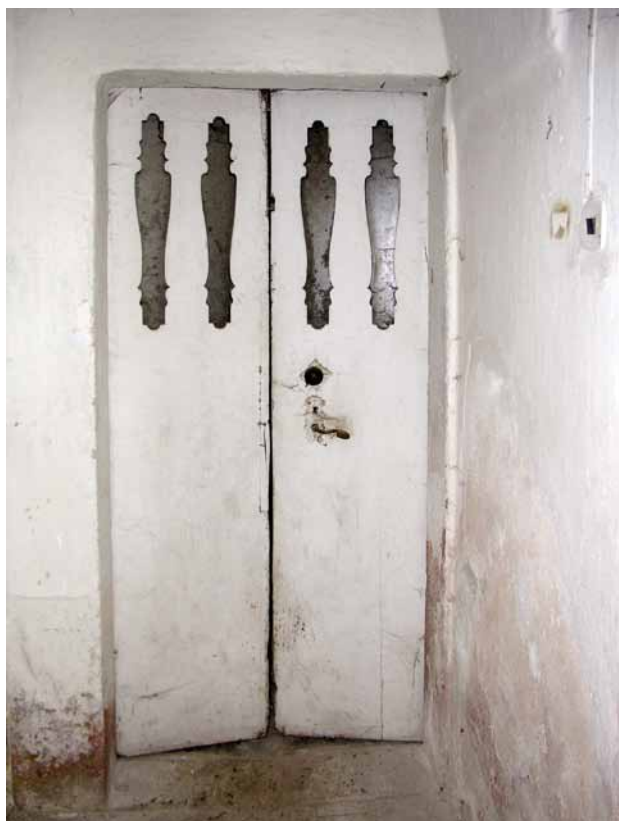
Obr. 12. Žebnice, fara. Původní barokní dvoukřídle dveře, které uzavírají vchod v přízemí na schodiště do patra. Zachovalo se kompletní kování, včetně závěsů, zámku, klikového štítku kliky a také průtuhy. (Foto P. Vlček, 2008)

Vpravo od vstupu vede schodiště do patra, jehož kamenný portálek je částečně překryt klenbou, což dokazuje původnost portálku. Zachované dvoukřídlé barokní dveře již byly výše zmíněny. Vlastní schodiště je rovněž barokní s dřevěnými stupni s charakteristickou profilací v čele (obloun a odsazení). Malá nástupní podesta má původní cihelnou, silně prošlapanou dlažbu. Zachovalo se rovněž barokní zábradlí (obr. 13) v okně do schodišťového prostoru (obr. 14), vytvořené z vyřezávaných „kuželek“. Schody do sklípku jsou dřevěné. Ve střední místnosti pravého traktu byla dříve chlebová pec, která zabírala prostor v jihovýchodním koutě. Na jejím místě je

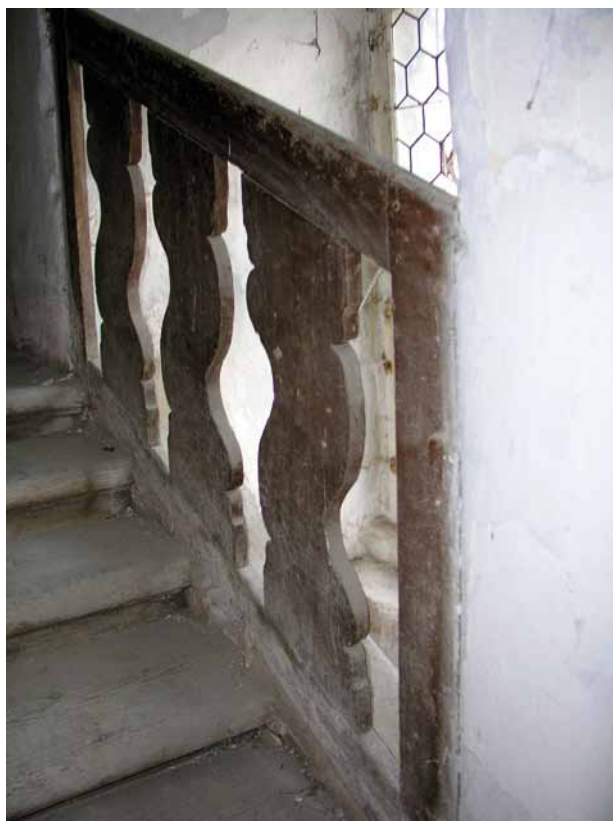
Obr. 13. Žebnice, fara. Barokní dřevěné zábradlí na schodišti do patra. (Foto P. Vlček, 2008)
