PAMÁTKY ZÁPADNÍCH ČECH

III – 2013

STUDIE A ZPRÁVY

NÁRODNÍ PAMÁTKOVÝ ÚSTAV
ÚZEMNÍ ODBORNÉ PRACOVISŤE V PLZNI
PLZEŇ 2013

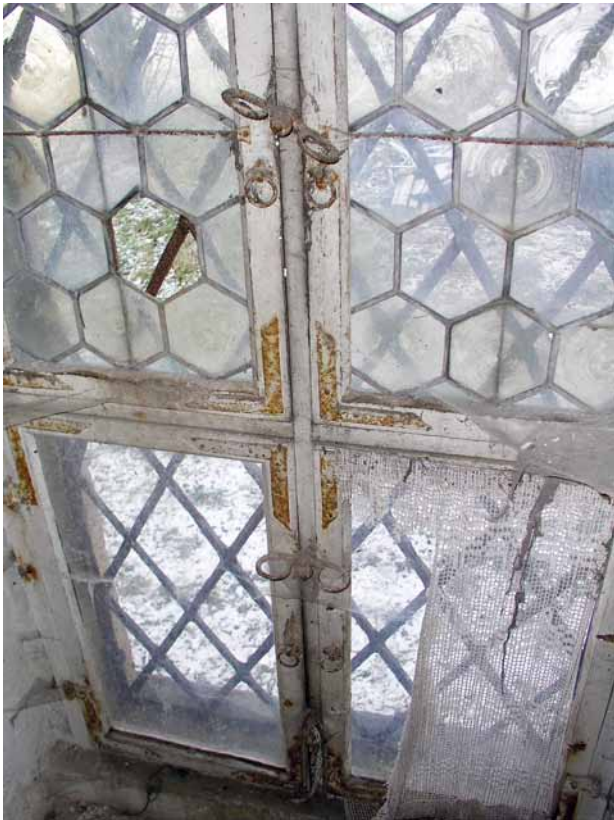
Obr. 14. Žebnice, fara. Okno na sever v prostoru schodiště v patře – detail. Okno je původní barokní, ale jeho kování bylo jednodušší než v obytných místnostech. Zachoval se původní barokní kříž. Horní křídla mají zachované skleněné výplně z terčů fasetovaných do olova. Zavětrování kovovými tyčkami (u dolních křídel chybí). U obou křídel zůstaly zachovány drobné přítuhy v podobě zavěšených kroužků a oboustranné motýlky. (Foto P. Vlček, 2008)

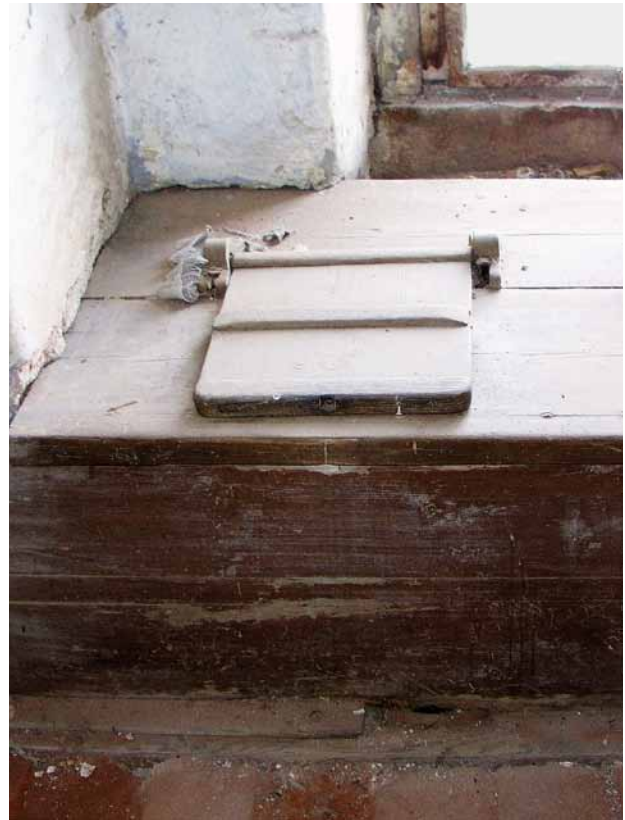
Obr. 15. Žebnice, fara. Záchodový sedák v mezipatře se zachovaným otočným závěrem. Pokud není barokního původu, pak nepochybně vznikl nejpozději v 1. polovině 19. století. (Foto P. Vlček, 2008)

mezi nimi a prkennými svlakovými dveřmi na jednoduchých závěsech. U obou dveří se zachovaly původní klikové štítky, u pravých dveří i klika. Vnitřní průtuhy i jednoduché otevřené zámky jsou u obou dveří původní. Zajímavý je vlastní sedák záchodu s příklopkou na otočném mechanismu (obr. 15). Asi se nedá určit, zda pochází z barokní doby, ale v každém případě je velmi starý. U okna, jehož konstrukce je mladší, bylo použito starších křídel, která odpovídají typu barokního okna.

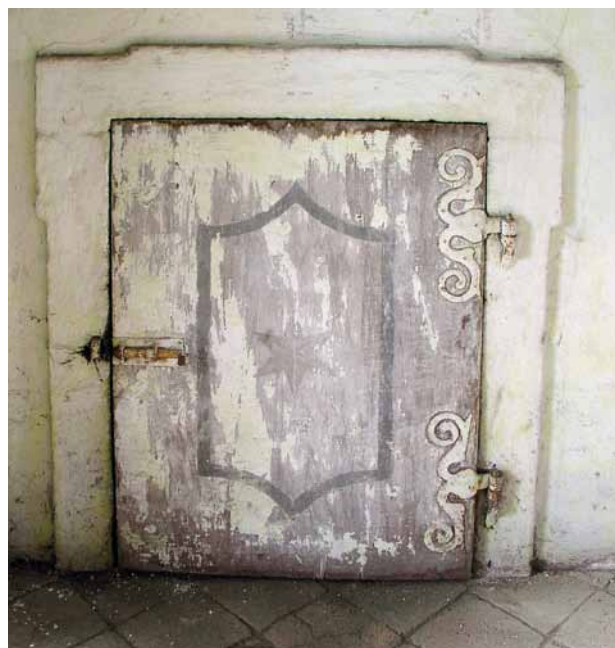
Obr. 17. Žebnice, fara. Původní kamenná dvířka s barokním kováním a viditelným vzorem – malovaný vykrajovaný rám s hvězdou plaského opatství uprostřed. (Foto P. Vlček, 2008)

V patře se vstupuje schodištěm do střední široké chodby, z níž se na severovýchodní straně vchází do pokojů faráře. Na západní straně se nalézá schodiště a dále vchod do místnosti pro hosty. V jižním konci je pak dodatečně zazděný vchod do místnosti pro kaplana. Rovněž se tu dochovala původní kamenná kamenná ostění, včetně dvířek. Barokní je keramická podlaha z čtvercových dlaždic, jakož i strop s výrazným fabionem a štukovými nástrojnými zrcadly, které kdysi snad ještě zdobila dekorativní malba. První dveře od severu na západní straně vedou ke schodišti na půdu (obr. 16, dveře vpravo). Mají dřevěné lištové ostění s uchy a jsou původní, ale po průtuzě a zámkovém štítku zbyl jen negativní otisk v novodobém bílém nátěru (zámek na rubové straně se zachoval). Pod nátěrem prosvítá obrazec, tvořený dvojicí vykrajovaných polí. Podobné dřevěné ostění, ale bez dveří, existuje při vyústění schodiště z přízemí (obr. 16, dveře vlevo); i tyto dveře a oba další vstupy na západní straně (jeden z nich je dnes opatřen ostěním a dveřmi v historizujícím pojetí) byly jistě kdysi řešeny stejným způsobem. Uzavírací křídlu obou kamenných dvířek je členěno vykrajovaným malovaným polem (obr. 17). Ve východní stěně se nalézá jediný vchod, který má rovněž dřevěné lištové ostění s uchy.

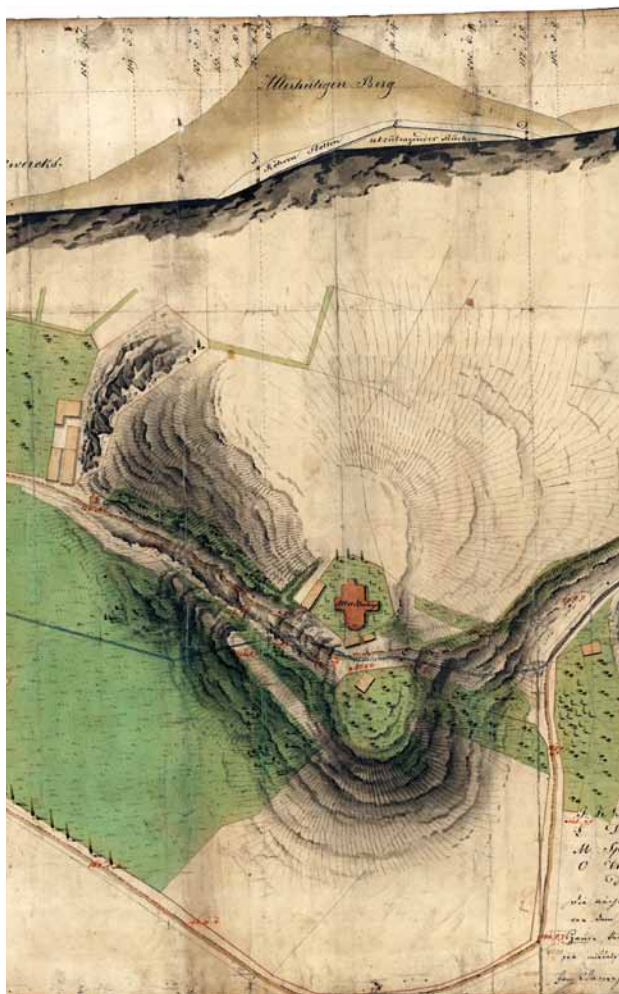
Obr. 6. Výřez z rukopisného plánu od J. Seitze z roku 1833 zachycující štolu U Věch svatých v Plzni. Situace a podélný profil. Průběh štoly je vyznačen písmeny D (vstup z Pramení ulice), E (nejvyšší bod štoly) a F (vstup poblíž ulice Pod Věmi svatými). (Archiv města Plzně, Sběrka map a plánů, inv. č. M 3741; reprofoto R. Fiala, M. Vichrová, 2009)

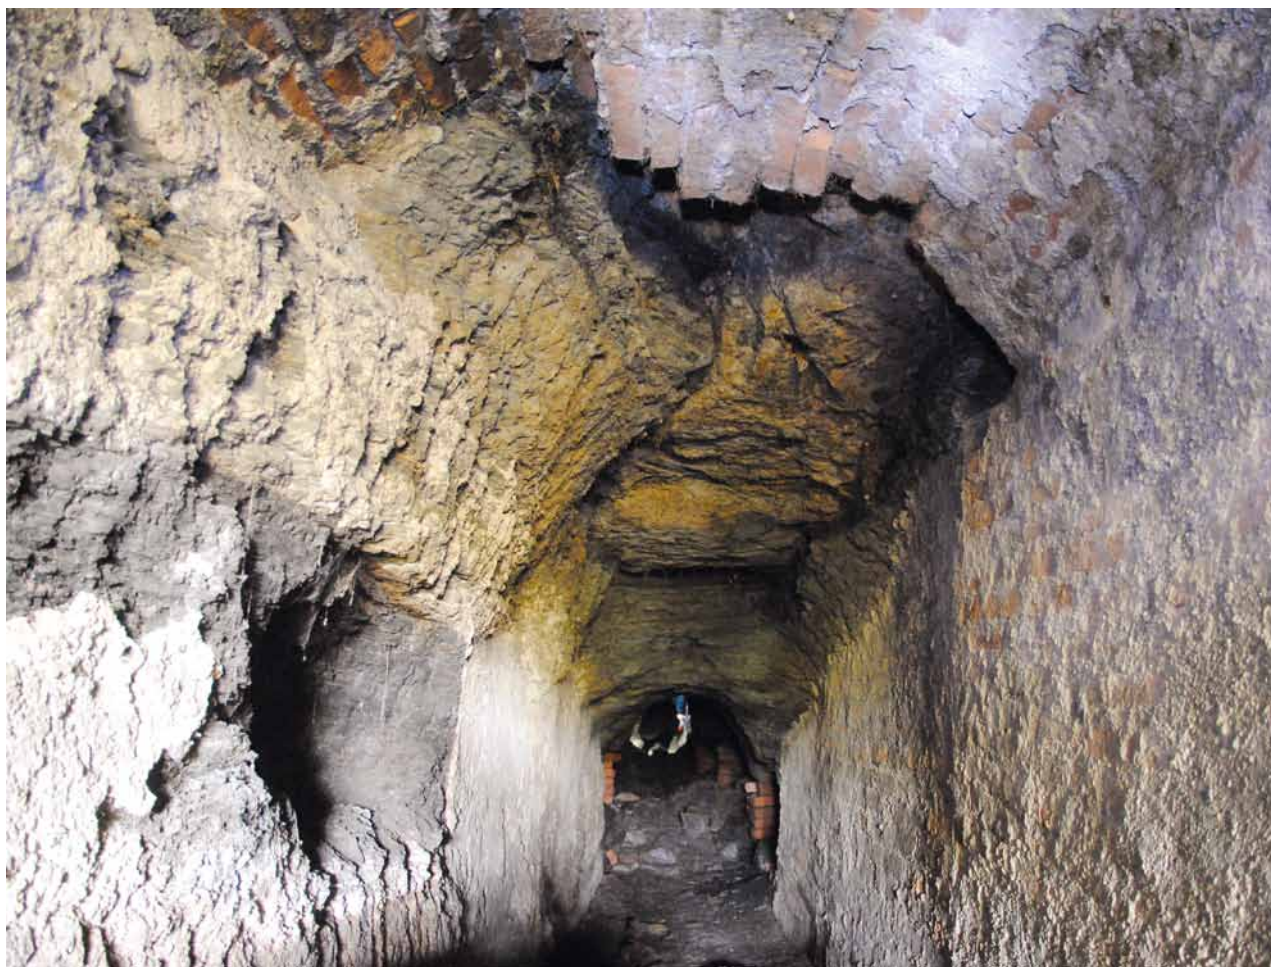
Obr. 8. Plzeň, štola U Všech svatých. Vstupní prostor na jižním konci štoly. Na snímku vlevo je vidět částečně odtěženou žílu černého uhlí. Cihlová klenba je narušena. (Foto M. Strejc, 2012)

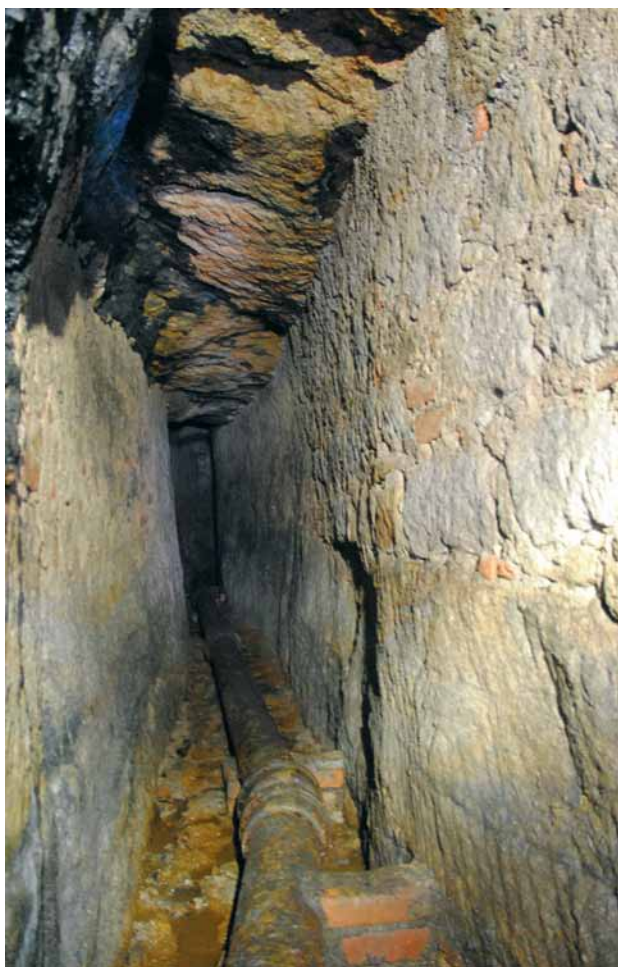
Obr. 9. Plzeň, štola U Všech svatých, jižní úsek. Lokální úpravy ze smíšeného zdiva, žíla černého uhlí je vidět nahoře u stropu. (Foto M. Strejc, 2012)

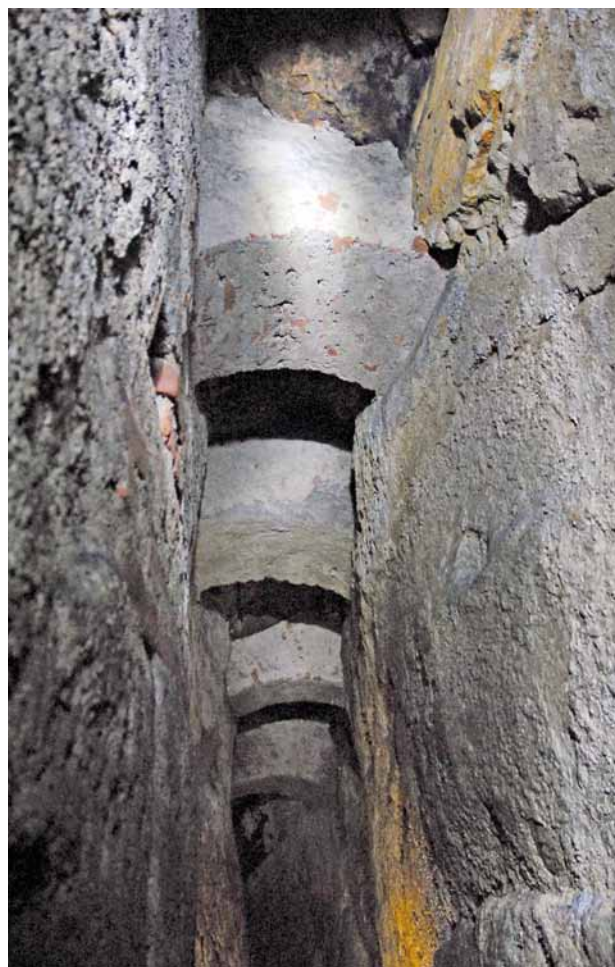
Obr. 10. Plzeň, štola U Všech svatých, střední úsek. Segmentové klenební pasy z cihel vznikly při rekonstrukci štoly v polovině 19. století. (Foto M. Strejc, 2012)

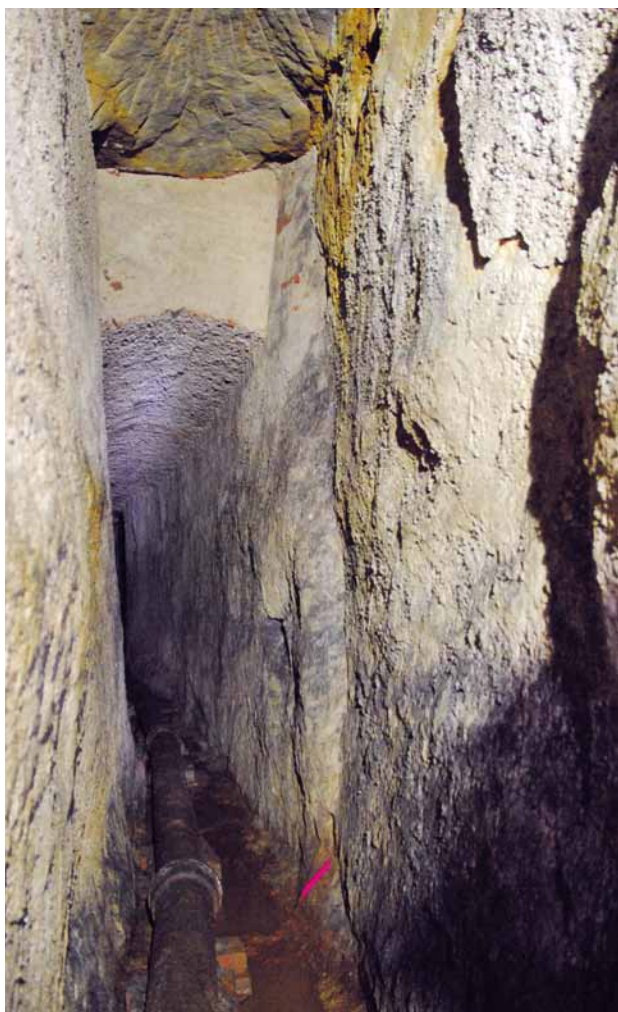
Obr. 11. Plzeň, štola U Věch svatých, střední úsek. Segmentová klenba je provedena z cihel. (Foto M. Strejc, 2012)

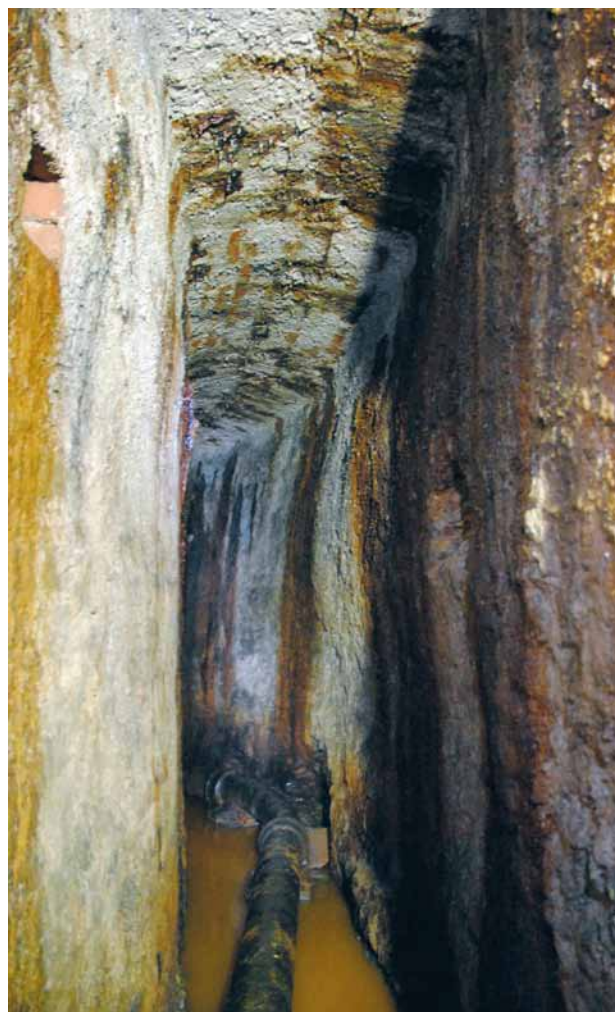
Obr. 12. Plzeň, štola U Věch svatých, střední úsek. Hrubě omítnuté cihlové přízdívky stěn, segmentová klenba. Vlevo nahoře na snímku je vidět malá osvětlovací nika. (Foto M. Strejc, 2012)

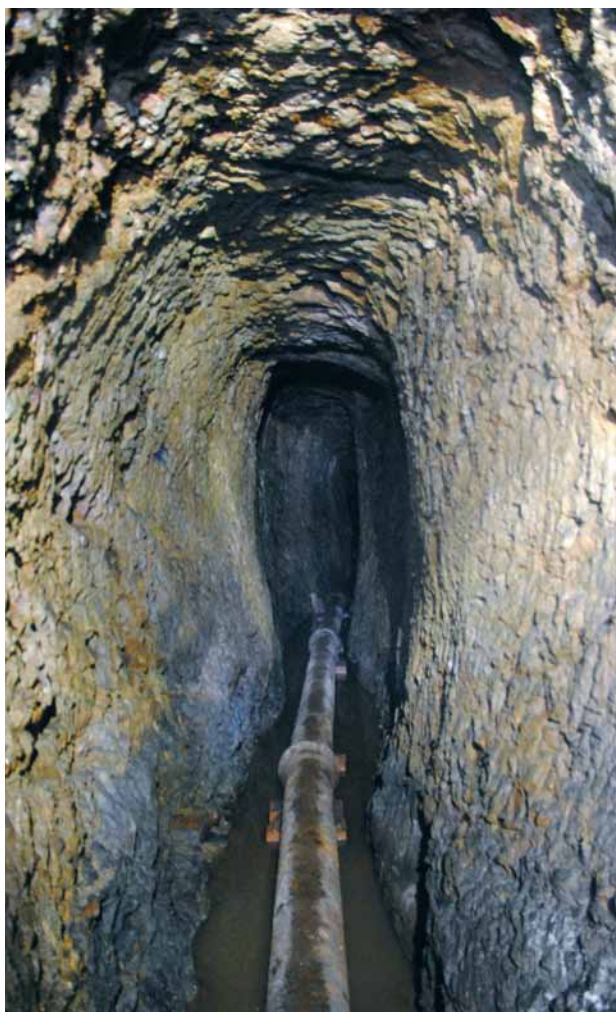
Obr. 13. Plzeň, štolu U Věch svatých, severní úsek. Profil je vytesán ve fylitu. (Foto M. Strejc, 2012)

Stěny ani strop severní části štoly v úseku 97–162 m, vytesané ve fylitu, nemusely být v minulosti upravovány dozdvídkami (obr. 13). Ve stěnách se nacházejí v pravidelných rozstupech malé osvětlovací niky.

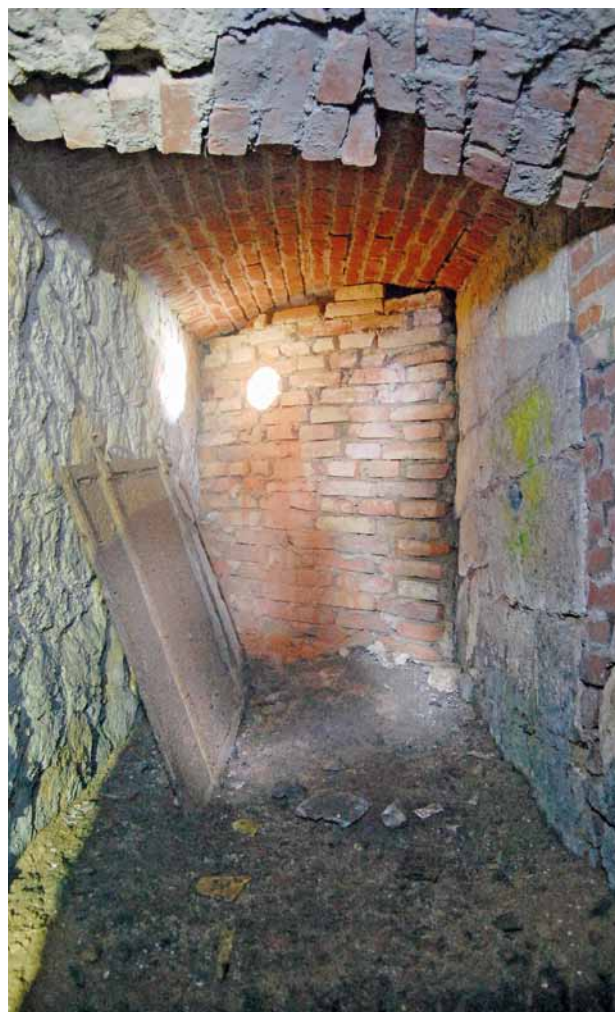
Obr. 14. Plzeň, štolu U Věch svatých, vstupní prostor při severním portálu. Pozůstatky dodatečného prodloužení díla a posunu portálu na konci 19. století. Na snímku jsou vidět odložené staré železné dveře, které pocházejí z téže doby. (Foto M. Strejc, 2012)

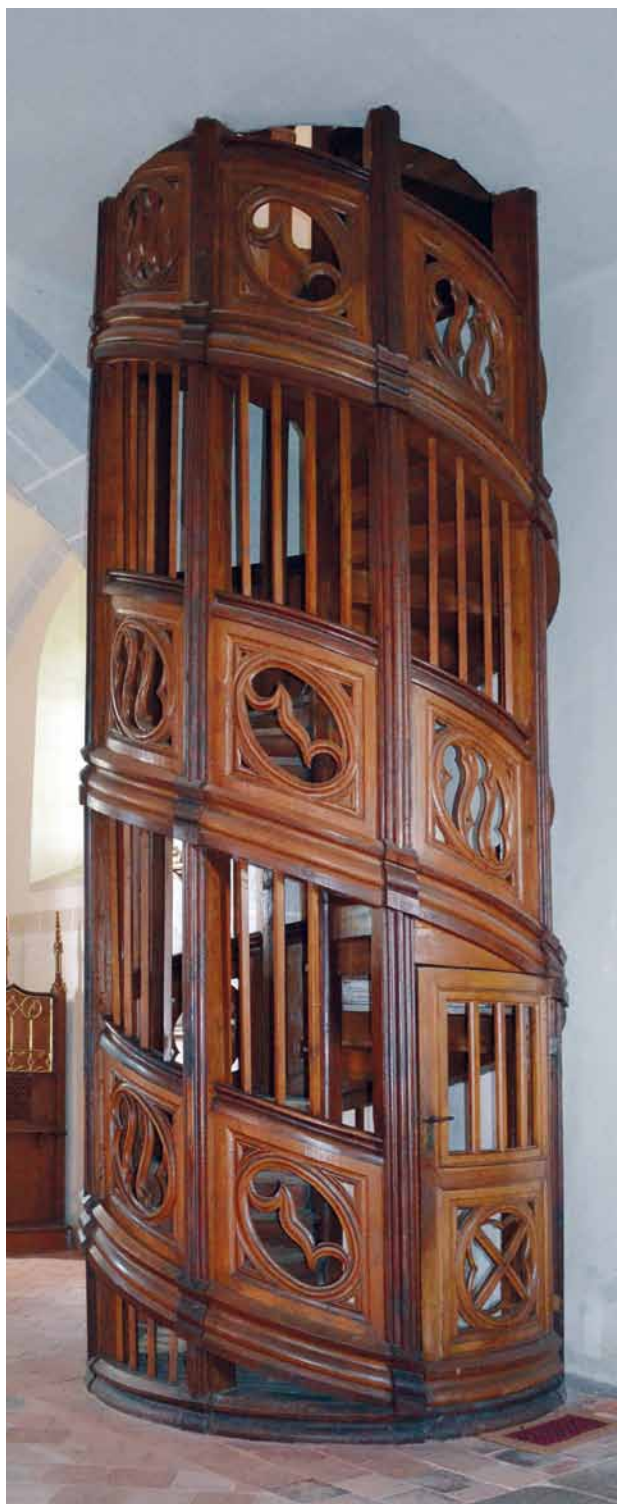
Obr. 2. Nepomuk (okr. Plzeň-jih), kostel sv. Jakuba. Točité vřetenové schodiště na hudební kruchtě. Pohled z hlavní lodi. (Foto P. Kroupa, 2012)

V. Kandler. Současně se však píše konkrétně i o pojednaném schodišti: „Nemalých zásluh při této opravě, jižto byl v skutek uváděti začal Plzeňský krajský ingénieur pan Straka, získal si Zelenohorský ředitel pan Václav Liedel, kterýžto po dvě léta s velkou bedlivostí k stavbě dohlížel a mnohé věci též sám ponavrhnul a provésti dal, jako ku příkladu velké hlavní dvěře, pak dvěře u sakristie, schody ke kruchtě atd.“

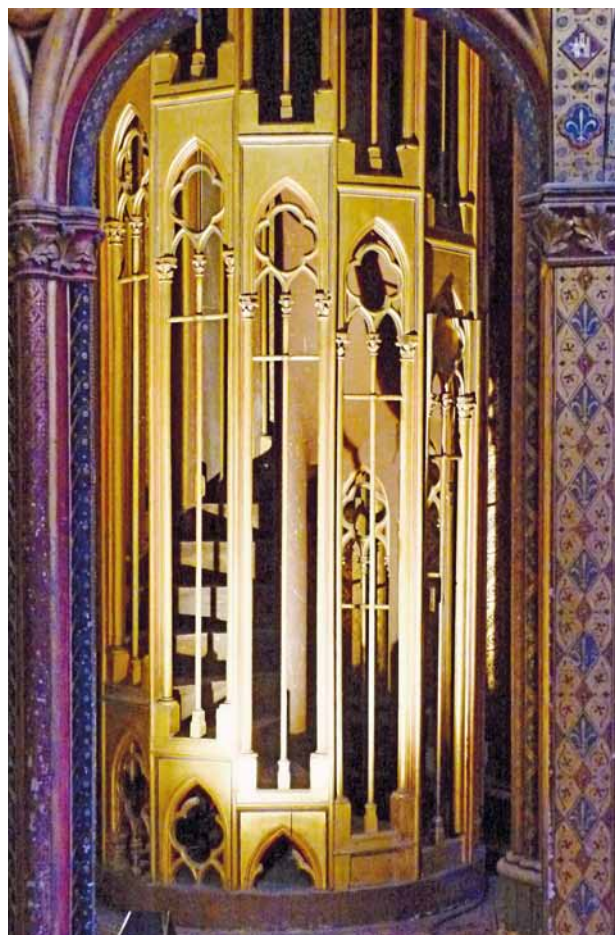
Obr. 6. Paříž, Sainte-Chapelle, horní kaple. Pohled na jedno ze dvou točitých vřetenových schodišť umístěných po stranách novogotického hlavního oltáře jako jeho součást. (Foto P. Kováč, 2002)

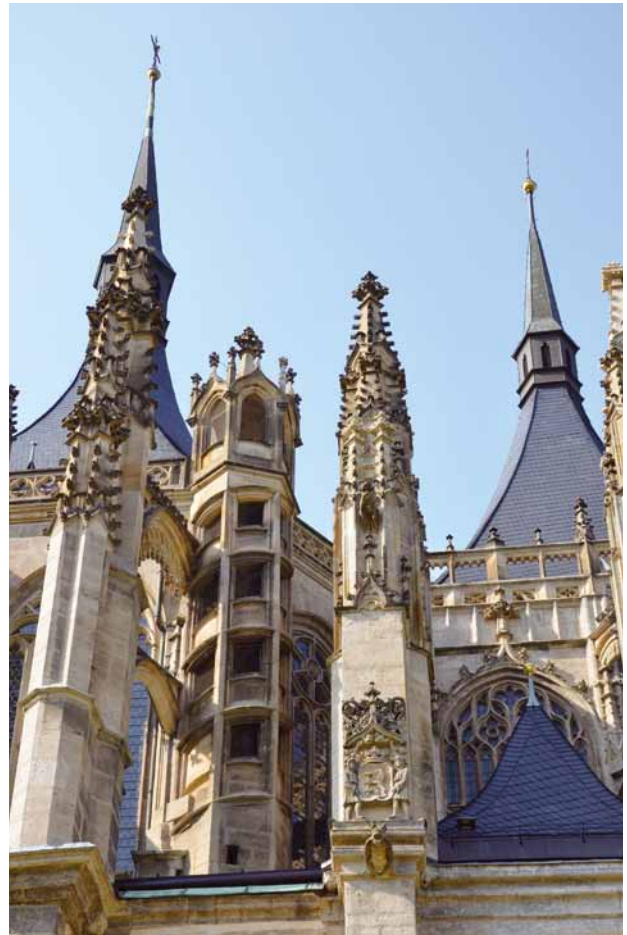
Obr. 8. Kutná Hora, chrám sv. Barbory. Schodišťová věžice na severní straně chóru. (Foto P. Kroupa, 2013)

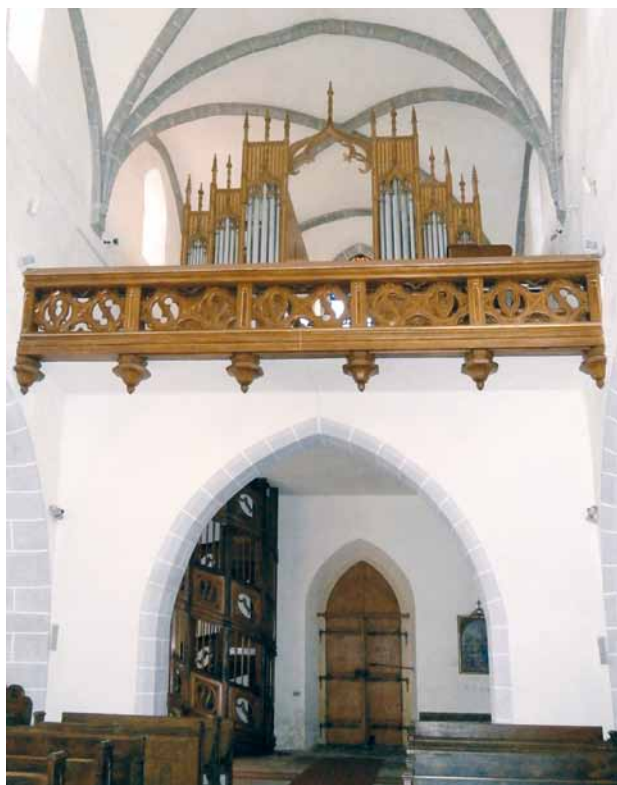
Obr. 9. Nepomuk, kostel sv. Jakuba. Pohled na západní hudební kruchtu. (Foto P. Kroupa, 2013)

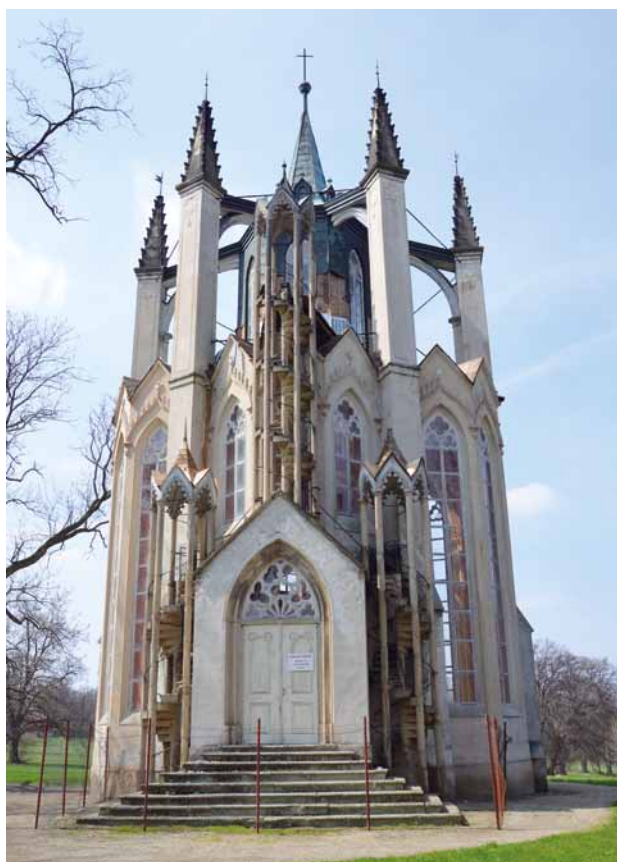
Obr. 11. Krásný Dvůr (okr. Louny), zámecký park. Gotický templ (1793–1796). (Foto P. Kroupa, 2013)

moderním architektům k napodobování.³⁸ Snad to bylo i toto Ehemantovo vyjádření, které našlo ohlas v jedné z raných realizací romantické novogotiky v Čechách – na stavbě pavilonu na způsob gotické centrální kaple (*Gotického templu*) v zámeckém parku v Krásném Dvoře v roce 1796 (obr. 11); zde najdeme jak inspiraci gotickým opěrným katedrálním systémem, tak otevřenými (parléřovskými) točitými vřetenovými schodišti, a to hned třikrát.³⁹

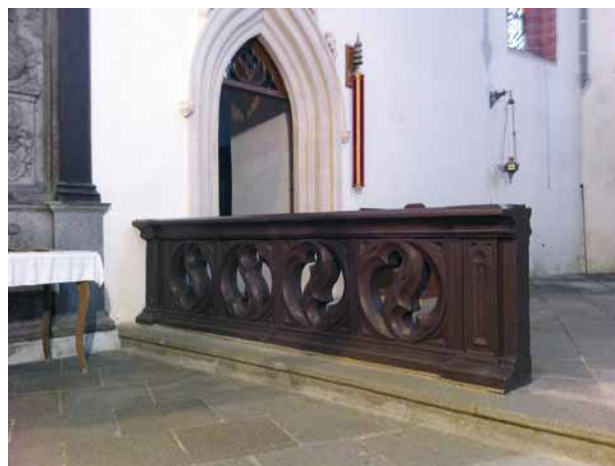
Obr. 10. Nepomuk, kostel sv. Jakuba. Pohled na severní úsek kružbového zábradlí v presbyteriu. (Foto P. Kroupa, 2013)

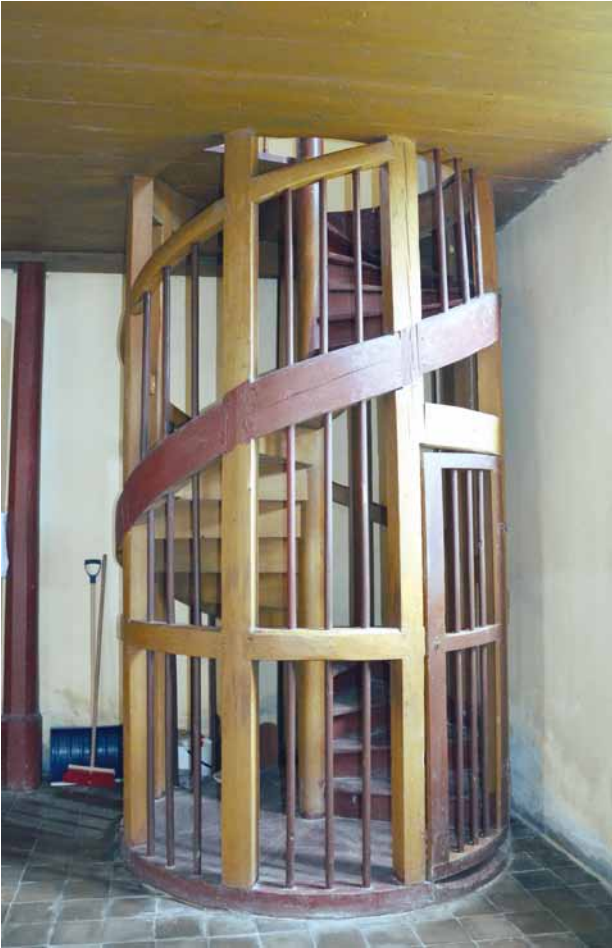
Obr. 12. Vrčeň (okr. Plzeň-jih), kostel sv. Vavřince. Točité vřetenové schodiště na hudební kruchtu. (Foto P. Kroupa, 2013)

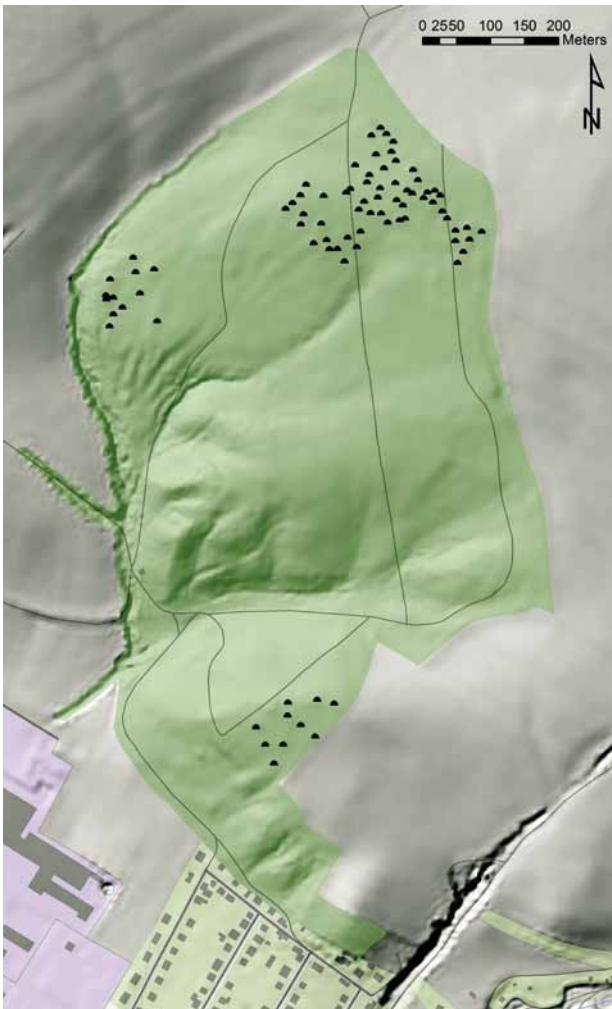
Obr. 4. Malesice, Dolní kyjovský les. Rozmístění mohyl. Podklad tvoří digitální model reliéfu 4. generace. (Zpracoval P. Křišťuf, 2013, data pro DMR byla poskytnuta Českým úřadem zeměměřičským a katastrálním)

archeologický výzkum zaměřený na identifikaci antropogenních útvarů v terénním reliéfu, konkrétně mohyl (obr. 4). Byl prozkoumán celý prostor lesa. Identifikované mohyly byly zaměřeny pomocí totální stanice *Leica TCR 1201+* nebo pomocí GPS roveru (*Leica GNSS RTK rover GS09*), jenž byl připojen do sítě referenčních stanic *CZEPOS*. Oba tyto postupy zaručují milimetrovou přesnost měření. Zaměřen byl vždy střed mohyly. Pro určování rozměrů mohyl sloužil laserový dálkoměr. Měření průměr mohyl a jejich výška.¹⁶ Současný stav mohyl byl popsán a byla pořízena fotografická dokumentace některých z nich.

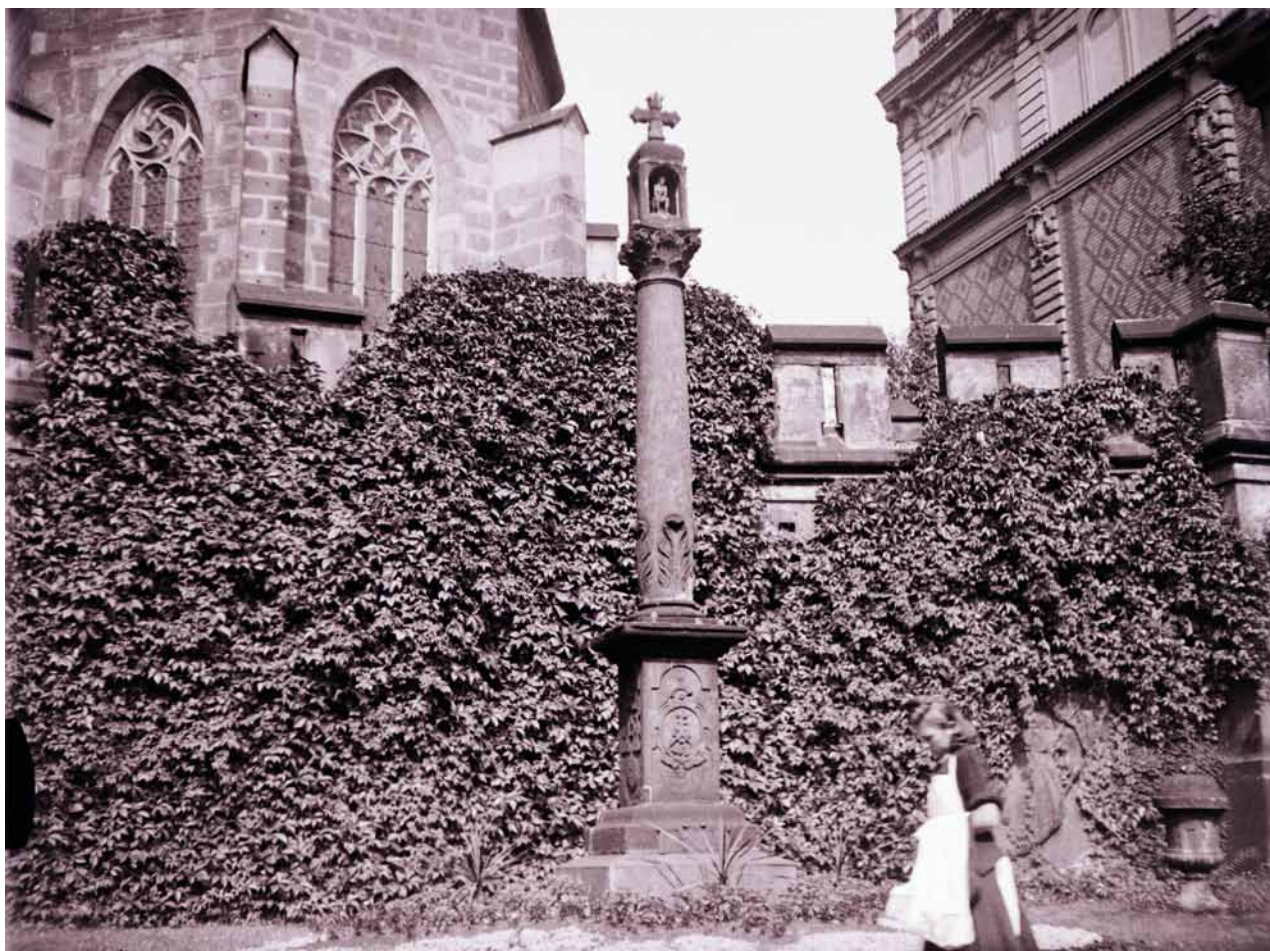
Obr. 3. Plzeň, sloup s kaplicí a sochou Krista po bičování. 1659. Nová poloha poblíž budovy plzeňského muzea. Celkový pohled. (Západočeské muzeum v Plzni, Národopisné muzeum Plzeňska, Kroužek přátel starožitností, inv. č. 11516, foto J. Karel, 1935)

Stav sloupu s kaplicí po transferu v roce 1906 zachycuje řada historických fotografií,¹⁵ které dokládají, že sloup byl vhodně postaven na vyvýšené místo do středu konkávně projmutého úseku nových hradeb čelem do parku (obr. 3 a 4). V této poloze stál sloup bez větších problémů od roku 1906 až do roku 1944, kdy byl silně poškozen vojenským náletem. V Lábkově místopisné sbírce se o tom stručně píše, že památka byla „bombardováním r. 1944 rozbita“;¹⁶ v tomto případě šlo zjevně o velký nálet na Plzeň dne 20. 12. 1944. Dokládá to i další dobová zpráva, podle které tato boží muka „téměř nadobro zničil nálet v prosinci roku 1944“.¹⁷ Společnost pro národopis a ochranu památek v Plzni proto po válce uvažovala o opravě památky, jak vyplývá ze zprávy ze září roku 1948. V ní čteme: „Rovněž oprava dalších Božích muk u musea, náletem těžce poškozených, je v programu“.¹⁸ K opravě však nakonec nedošlo; ještě na Lábkových fotografiích z června roku 1956 lze vidět – vedle přeraženého sloupu mariánského, o němž píšeme níže – pouze podstavec, poškozený bombardováním, se železným čepem jako zbytkem po osazení dřívku sloupu (obr. 5).¹⁹

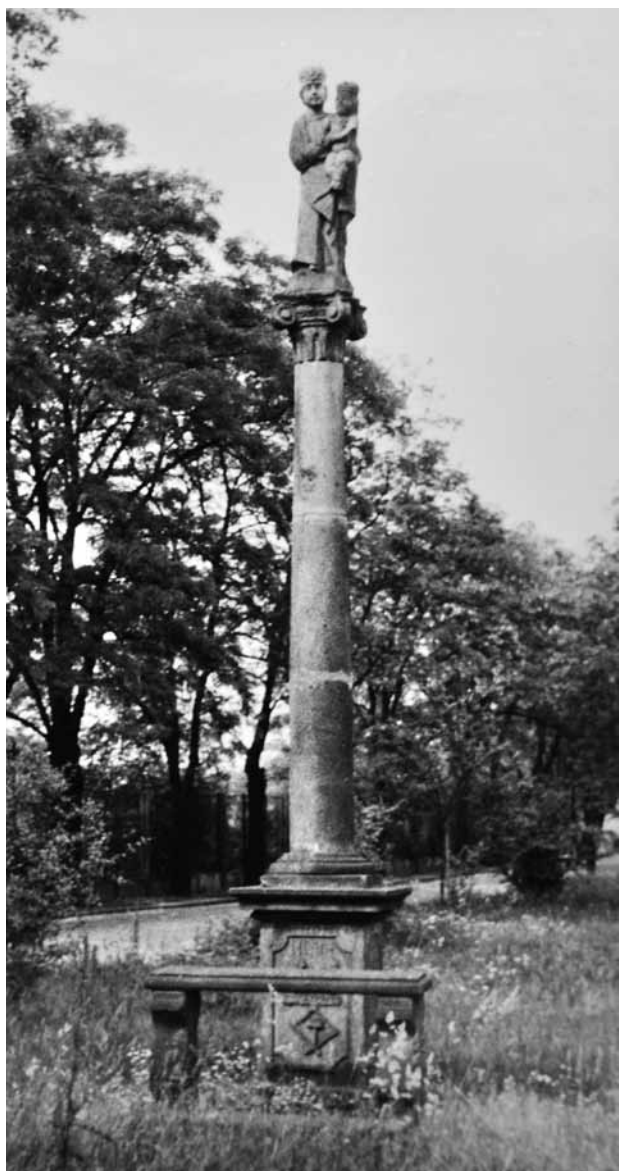
Obr. 13. Plzeň, sloup s Pannou Marií Svatohorskou. 1737. Stav po přesunu provedeném v roce 1934. (Archiv města Plzně, Místopisná sbírka Ladislava Lábka, kart. 43, foto L. Lábek, po roce 1935)

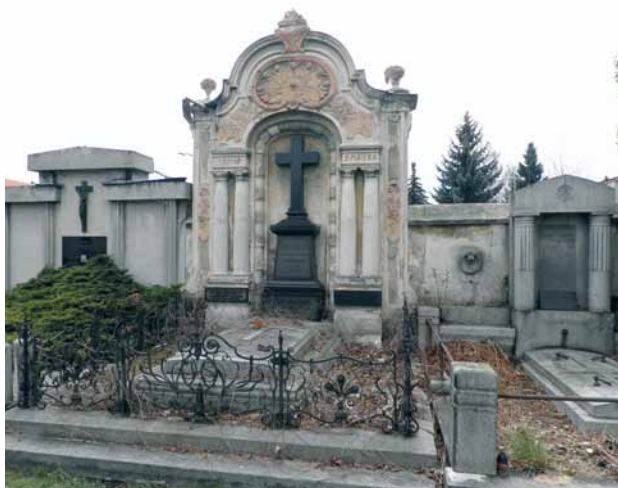
Obr. 2. Horažďovice (okr. Klatovy), hrobka rodiny Majerovy. Pohled od severu. (Foto D. Tuma, 2012)

Novobarokní hrobka, stojící při jižním úseku ohradní zdi hřbitova (obr. 2). Hrobové místo je zakryto souborem žulových desek, ohrazených původní nízkou železnou mříží. V čele hrobky se nalézá zděná stavba na způsob monumentální barokní výklenkové kaple s konvexkonkávním štítovým nástavcem. Výklenek je sklenut konchou, opatřen po stranách párem podvojných polosloupů a uprostřed něho se tyčí krucifix z černé leštěné žuly, osazený na vysokém podstavci. Úseky kladí nad sloupy nesou nápis *RODINA D. MAJERA*. Štítový nástavec je bohatě zdoben štukaturami. Některé zdobné články jsou z terakoty. Na fasádě včetně terakotových prvků se dochovaly zbytky

původních nátěrů. Hrobka horažďovického stavitele Daniela Majera (1851–1905) je ukázkou ušlechtilé novobarokní stavby svého druhu z roku 1905. Vyznačuje se typickou barokní dynamikou, plasticitou a přísnou symetrií.

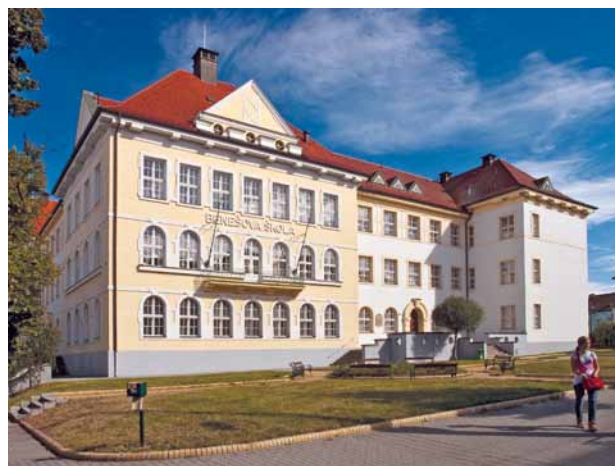
Obr. 5. Plzeň, budova čp. 1692, Benešova škola. Pohled na západní průčelí z Doudlevecké třídy. (Foto R. Kodera, 2012)

Soubor školních budov na nároží Doudlevecké třídy a Helldovy ulice se skládá z budovy bývalé dívčí a chlapecké školy (čp. 1692), mateřské školy (čp. 1691), parkově upravené plochy při Doudlevecké třídě a někdejší školní zahrady (obr. 5). Vznikl podle jednotného architektonického návrhu

známého plzeňského architekta Hanuše Zápala v období let 1923–1925. Školní budovy jsou řešeny v osobitém stylu, v němž se prolínají vlivy art-deco a kubismu. Jejich urbanistický význam spočívá také v tom, že vymezují veřejný prostor při Doudlevecké třídě, jenž se dochoval v nezměněné podobě a kde stojí pomník Rumburských hrdinů, což je samostatná kulturní památka. Škola nese jméno dr. E. Beneše, jenž se zúčastnil jejího slavnostního otevření 27. 12. 1925.

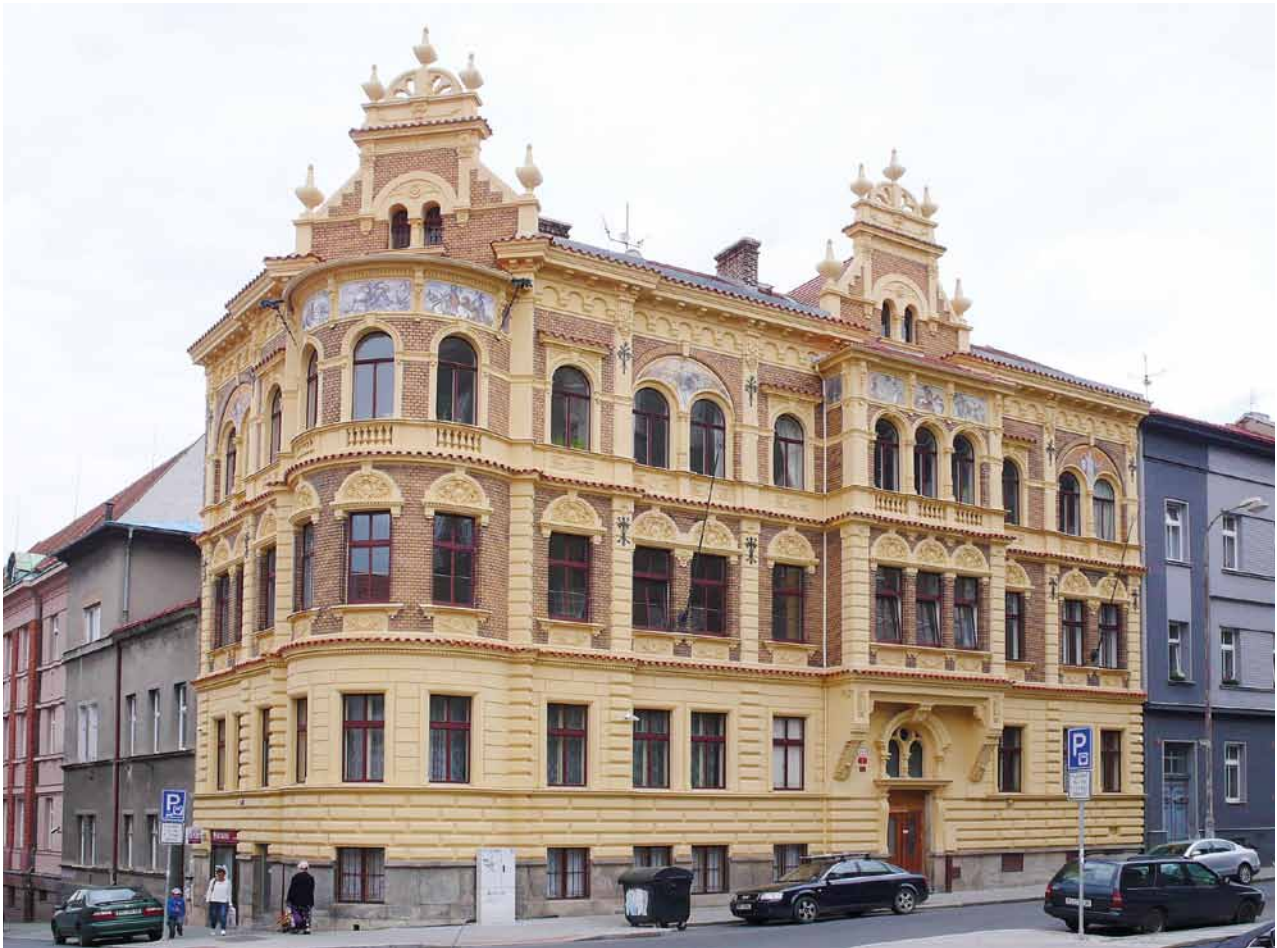
Obr. 6. Plzeň, činžovní dům čp. 948. Západní průčelí do Petákovy ulice. Fasády zdobeny sgrafity podle návrhu od M. Alše. (Foto J. Bukovská, 2013)

jsou členěny bosáží v přízemí a pilastrovým řádem. Volné plochy průčelí obou pater mají keramický obklad na způsob rezného cihelného zdiva. Nad okny 2. patra se nalézá sgrafitová výzdoba, jež připomíná osudy krále Ludvíka Jagellonského a vznikla podle předlohy od M. Alše. Budova je řešena jako trojtrakt se vstupním vestibulem a ústředním schodišťovým prostorem. Vestibul je bohatě vybaven štukovou výzdobou, na stropě je dekorativní výmalba. Prostor schodiště dále zdobí fládované obložky dveřních zárubní s vyřezávanými supraportami. Na úrovni takzvaného *piana nobile* se v nárožním rizalitu dochovala bohatá nástropní štukatura. V Plzni dům patří k významným stavbám z konce 19. století a obsahuje řadu hodnotných umělecko-řemeslných detailů. Prošel celkovou obnovou, při které byla restaurována výše zmíněná sgrafita.

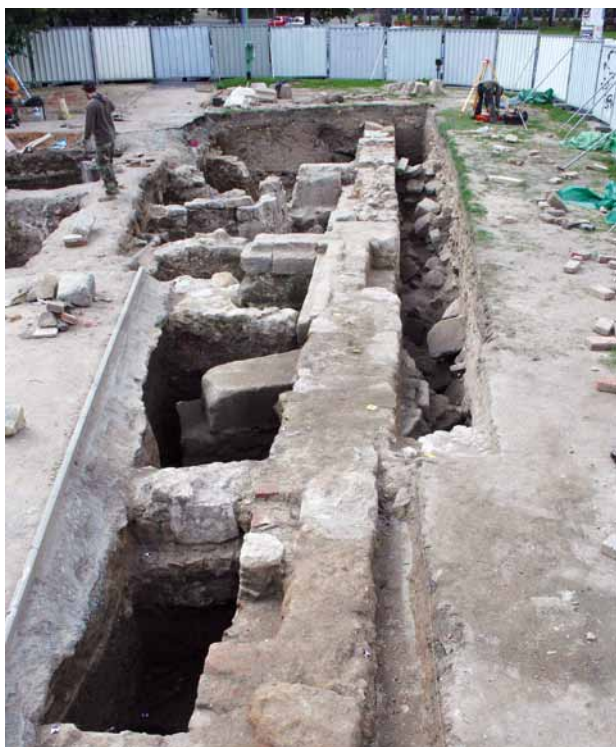
Obr. 7. Plzeň, archeologické pozůstatky špitálního kostela sv. Maří Magdalény. Pohled od jihovýchodu. (Foto M. Waldmannová, 2010)

6 × 20 m, vznikla v roce 1320 pro potřeby špitálu díky donací bohatého plzeňského měšťana a radního Konráda z Dobřan. Špitál s kostelem, k němuž přiléhá z jižní strany hřbitov, byl zrušen v roce 1783. V roce 1870 na jeho místě vyrostl klasicistní činžovní dům *U Zvonu*, přičemž část zděných konstrukcí bývalého špitálního kostela byla pojata do novostavby. Ve své dílně v domě *U Zvonu* sestrojil v roce 1880 František Křížík obloukovou lampu. Na konci druhé světové války byl dům poničen výbuchem letecké bomby a krátce poté, na jaře 1946, zde proběhl archeologický výzkum pod vedením V. Mencla. V srpnu 2002 byl dům *U Zvonu*, poškozený tehdejšími povodněmi, zbourán. Z gotického špitálního kostela sv. Maří Magdalény, nejstarší známé plzeňské stavby v poloze vně městských hradeb, pocházející z doby nedlouho po založení Nové Plzně a upravované v pozdně gotickém a renesančním období, se zachovaly základy a nadzemní zdivo do výšky asi 1 m včetně zbytků vnějších a vnitřních omítek (obr. 7). Při archeologickém výzkumu v roce 2010 byla odhalená torza podrobně zaměřena a konzervována. Jinak jde o pozemek

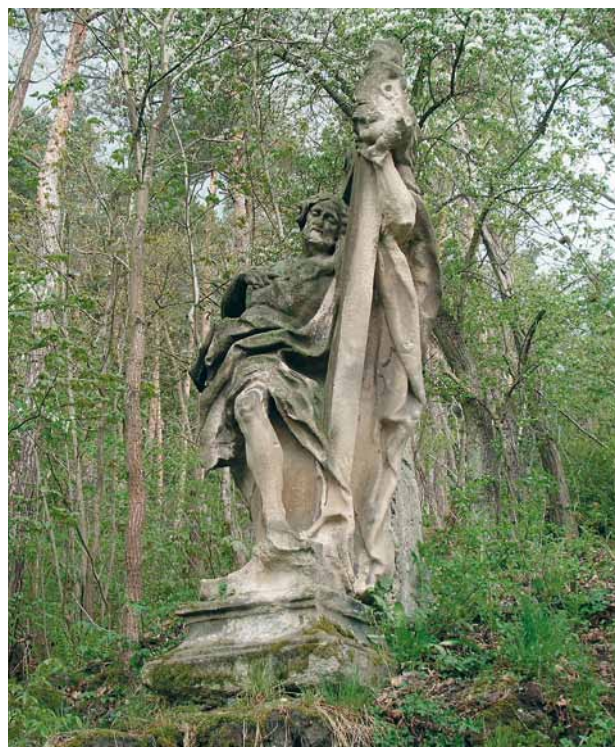
Obr. 8. Kladruby (okr. Tachov), část obce Pozorka, socha Vítězného Krista. Pohled od jihozápadu. (Foto S. Plešmíd, 2013)

Socha stojí v zalesněném svahu východním směrem od bývalého benediktinského kláštera v Kladrubech (obr. 8). Barokní pískovcová plastika v nadživotní velikosti (výška přibližně 3 m). Socha s podstavcem je osazena přímo na skalnatý terén a ze zadní strany podepřena zděným válcovým pilířem. Postava Krista ve výrazném kontrastu s levou nohou nakročenou, horní část těla je v mírném záklonu. Pravá ruka se přimyká k tělu, dlaň spočívá na prsou a prst ukazuje k místu, kde je srdce. V levé ruce Kristus drží velký latinský kříž (jedno příčné břevno poškozeno – uraženo), za kterým vyhlíží okřídlená andělčí hlavička (rovněž poškozena). Hlava Krista je prostovlasá, sklání se a otáčí směrem k levému rameni. Obličej s plnovousem je jasně modelován, bez výraznějšího mimického akcentu, pohled směřuje ke kříži. Vrcholně barokní sochařská práce vysoké umělecké úrovně s poměrně vzácným způsobem ztvárnění Krista, kterou musel provést významný umělec. Hypoteticky lze soudit, že jím byl plzeňský sochař Lazar Widemann, jenž ve třicátých letech 18. století zřejmě působil ve službách kladrubských benediktnů. S jeho jménem je spojován vznik soch dvou atlantů na vstupním portálu východního křídla takzvaného Nového konventu kláštera v Kladrubech, které mají se sochou Vítězného

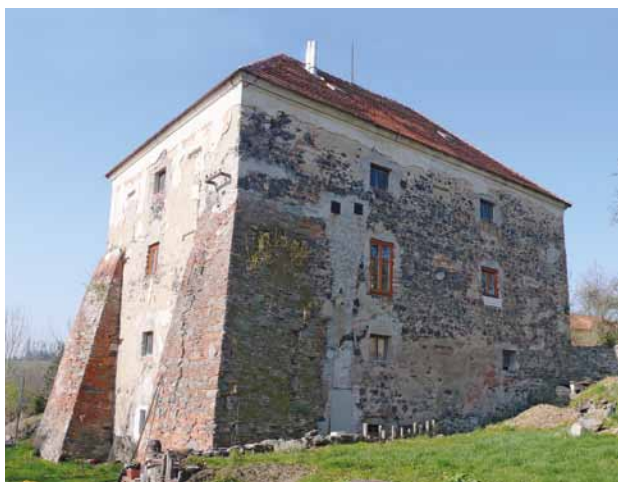
Obr. 11. Štěpánovice (okr. Klatovy), budova čp. 112 – bývalá středověká tvrz. Pohled od severovýchodu. (Foto J. Bukovská, 2010)

Objekt středověké tvrze, barokně adaptovaný na panskou sýpku (obr. 11), stojí na západním okraji obce, v jejím nejvýše položeném místě, poblíž kostela sv. Michala.

Tvrz, kdysi součást poplužního dvora, vznikla pravděpodobně ve 14. století. V období pozdní gotiky či renesance byla upravena a rozšířena severozápadním směrem. Gotická stavba ve východní části dnešního objektu, v rozsahu jeho třetího a čtvrtého podlaží, měla obytnou funkci a obsahovala světnici s vřídovou. K roku 1545 se tvrz ve Štěpánovicích připomíná již jako pustá. Na sýpku byla adaptována v roce 1730. Tehdy pravděpodobně také došlo k odstranění severozápadního křídla tvrze. V závěru 19. nebo na počátku 20. století byla obě východní nároží zpevněna mohutnými opěráky. Stavba z lomového zdiva s gotickými architektonickými články (okenní ostění, hrotitý portál v přízemí a jiné) nese stopy barokního řešení omítaných fasád a obsahuje vnitřní konstrukce rovněž z barokní doby (krov, schodiště). Na východním průčelí jsou dochovány zbytky středověkých omítek. Objekt někdejší tvrze je dnes využíván pro bydlení.

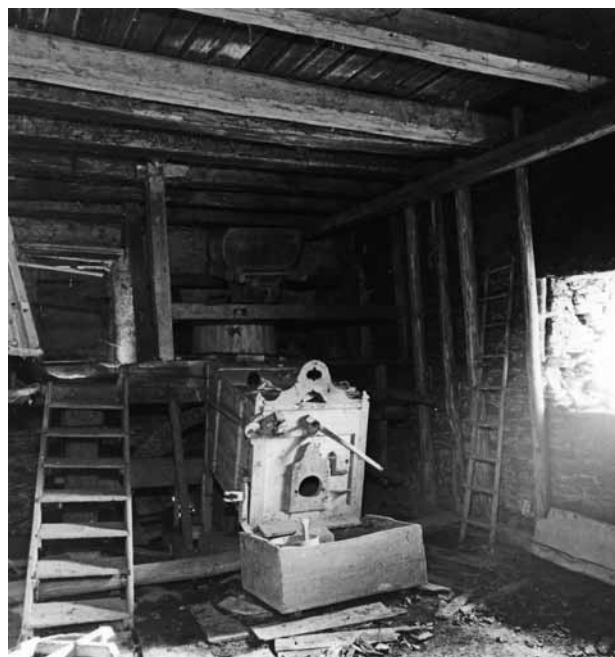
Obr. 13. Plánice, část obce Vracov, mlýn č. ev. 1. Pohled v mlýnici na mlýnskou hranici s palečným kolem a moučnici, která je v popředí snímku. (Snímek z roku 1988)

obsahuje řadu archaických detailů, například mohutné vstupní svlakové dveře, kapsy ve zdivu pro zasunutí jejich závory, krb s odvodem kouře do prostoru mlýnice (obr. 13). Skromně zdobená mlýnská hranice je opatřena chronogramem 1715, ale není vyloučeno, že ten se váže pouze k jedné z pozdějších oprav konstrukce, která může být starší. Mlecí zařízení, poháněné vodním kolem na horní vodu, se celé dochovalo (vnitřní část hlavní hřídele kola a paleční kolo s čelními palci, včetně no s pastorkem a vačkou, moučnice se žejbry, moučná truhla, lub s běhounem a ležákem, násypný koš). Vznik roubené obytné části lze klást opět do 17. nebo 18. století. K areálu patří soubor hospodářských budov, které spolu s obytným stavením a mlýnicí tvoří v půdorysu písmeno U. Před mlýnem je předzahrádka a sad, vymezený terasou a kamennou ohradní zdí. Areál slouží jeho vlastníkově k rekreaci.

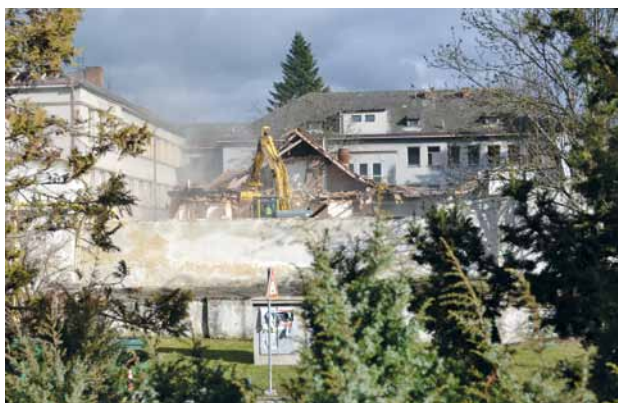
Obr. 7. Domažlice, areál bývalé nemocnice na začátku bouracích prací. Pohled od západu. (Fotoarchiv Národního památkového ústavu, ú. o. p. v Plzni, foto S. Plešmíd, 6. 2. 2013)

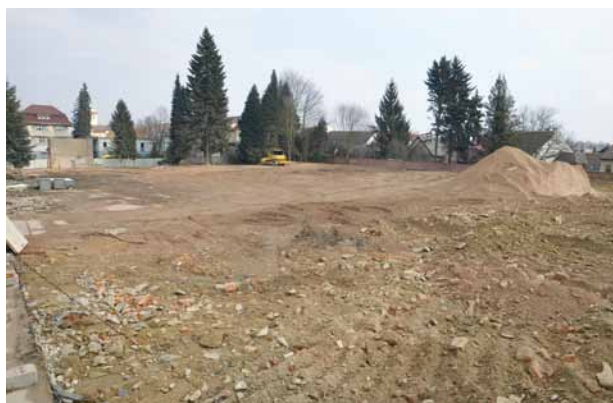
Obr. 8. Domažlice, prostor uvolněný demolicemi budov bývalé nemocnice. Pohled od severozápadu. (Foto J. Kaigl, 29. 3. 2013)

Přes odlišné stanovisko Městského úřadu v Domažlicích a při vědomí rozdílů v míře uplatnění souboru budov staré nemocnice v Domažlicích v dálkových pohledech během roku, v období vegetace a mimo něj, zůstává skutečností, že se jednalo o areál, jenž tvořil v ochranném pásmu městské památkové rezervace důležitý urbanistický celek a po celý rok významný pohledový bod, například při západním a severozápadním výhledu z městské věže-hlásky (obr. 6), stojící při farním kostele na historickém hlavním náměstí a zpřístupněné pro veřejnost jako rozhledna. Plošná demolice těchto budov, provedená rychle v únoru a březnu roku 2013 (obr. 7, 8) a podle názoru Národního památkového ústavu v rozporu s podmínkami ochranného pásma, přinesla v každém případě negativní a nevratný zásah do památkových hodnot městské památkové rezervace Domažlice.¹⁰

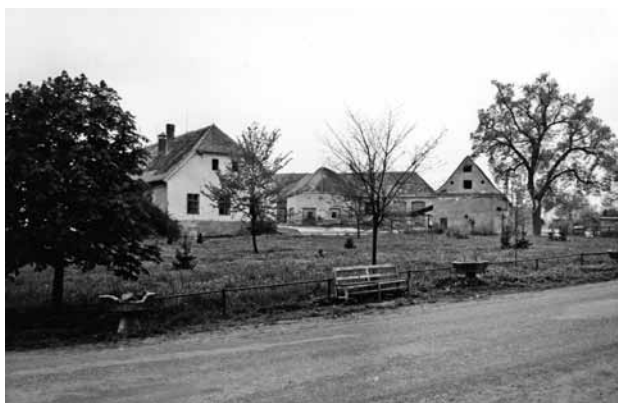
Obr. 9. Nahý Újezdec (okr. Tachov), hospodářský dvůr čp. 10. Celkový pohled z návsi. Zatravněný pozemek v popředí je místem, kde stávala budova zámku odstřeleného v roce 1964. (Fotoarchiv Národního památkového ústavu, ú. o. p. v Plzni, foto J. Gryc, 1978)

odstřelen bez předchozího průzkumu a dokumentace.¹⁶ Dvůr stál v pozadí jihozápadní strany návsi (obr. 9) a tvořily ho tři hlavní zděné objekty: dlouhá podélná budova s obytnou částí a s chlévy, špýchar (obr. 10) a stodola, nápadná navenek svým polygonálně uzavřeným prostorem pro žentour. Stavebně-technický všech objektů, snad převážně z 19. století, byl špatný, dlouhodobě neudržitelný, pokud by vlastník kulturní památky zůstal
