PAMÁTKY ZÁPADNÍCH ČECH

III – 2013

STUDIE A ZPRÁVY

NÁRODNÍ PAMÁTKOVÝ ÚSTAV
ÚZEMNÍ ODBORNÉ PRACOVISŤE V PLZNI
PLZEŇ 2013

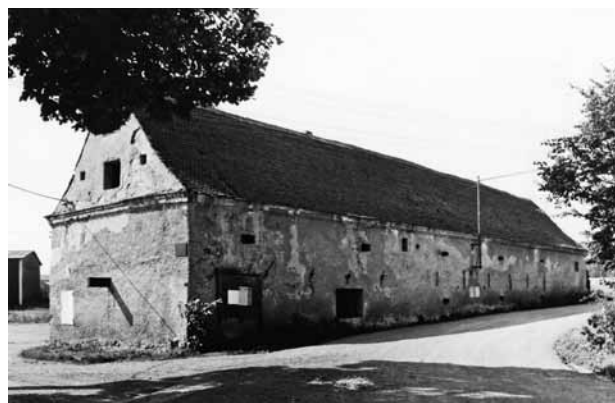
Obr. 10. Nahý Újezdec, hospodářský dvůr čp. 10. Pohled na špýchar od severovýchodu. (Fotoarchiv Národního památkového ústavu, ú. o. p. v Plzni, foto J. Gryc, 1989)

odstřelen bez předchozího průzkumu a dokumentace.¹⁶ Dvůr stál v pozadí jihozápadní strany návsi (obr. 9) a tvořily ho tři hlavní zděné objekty: dlouhá podélná budova s obytnou částí a s chlévy, špýchar (obr. 10) a stodola, nápadná navenek svým polygonálně uzavřeným prostorem pro žentour. Stavebně-technický všech objektů, snad převážně z 19. století, byl špatný, dlouhodobě neudržitelný, pokud by vlastník kulturní památky zůstal

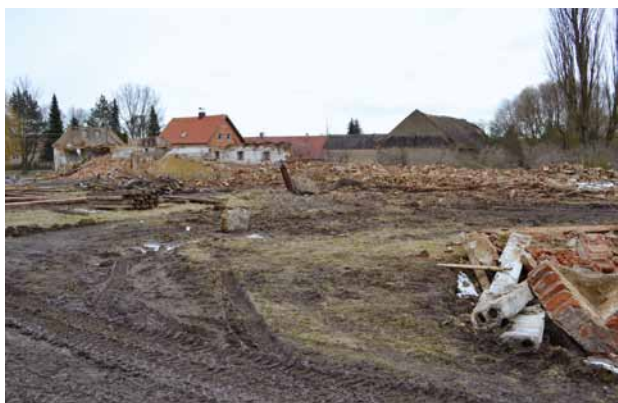
Obr. 11. Nahý Újezdec, hospodářský dvůr čp. 10 během demolice. V pozadí jsou pozůstatky budovy, která obsahovala obytnou část a stáje. (Fotoarchiv Národního památkového ústavu, ú. o. p. v Plzni, foto S. Plešmíd, 5. 2. 2013)

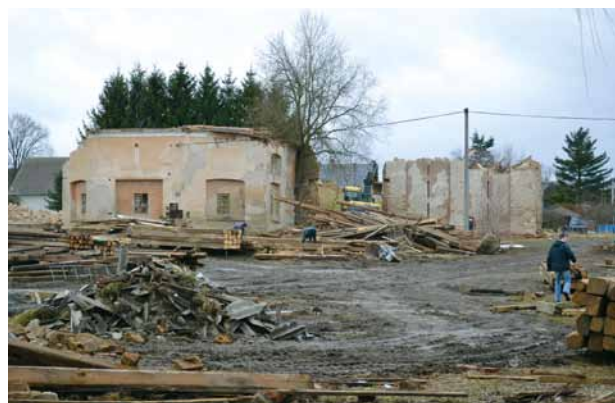
Obr. 12. Nahý Újezdec, hospodářský dvůr čp. 10 během demolice. Uprostřed snímku je vidět polygonální část stodoly, kde býval žentour. (Fotoarchiv Národního památkového ústavu, ú. o. p. v Plzni, foto S. Plešmíd, 5. 2. 2013)

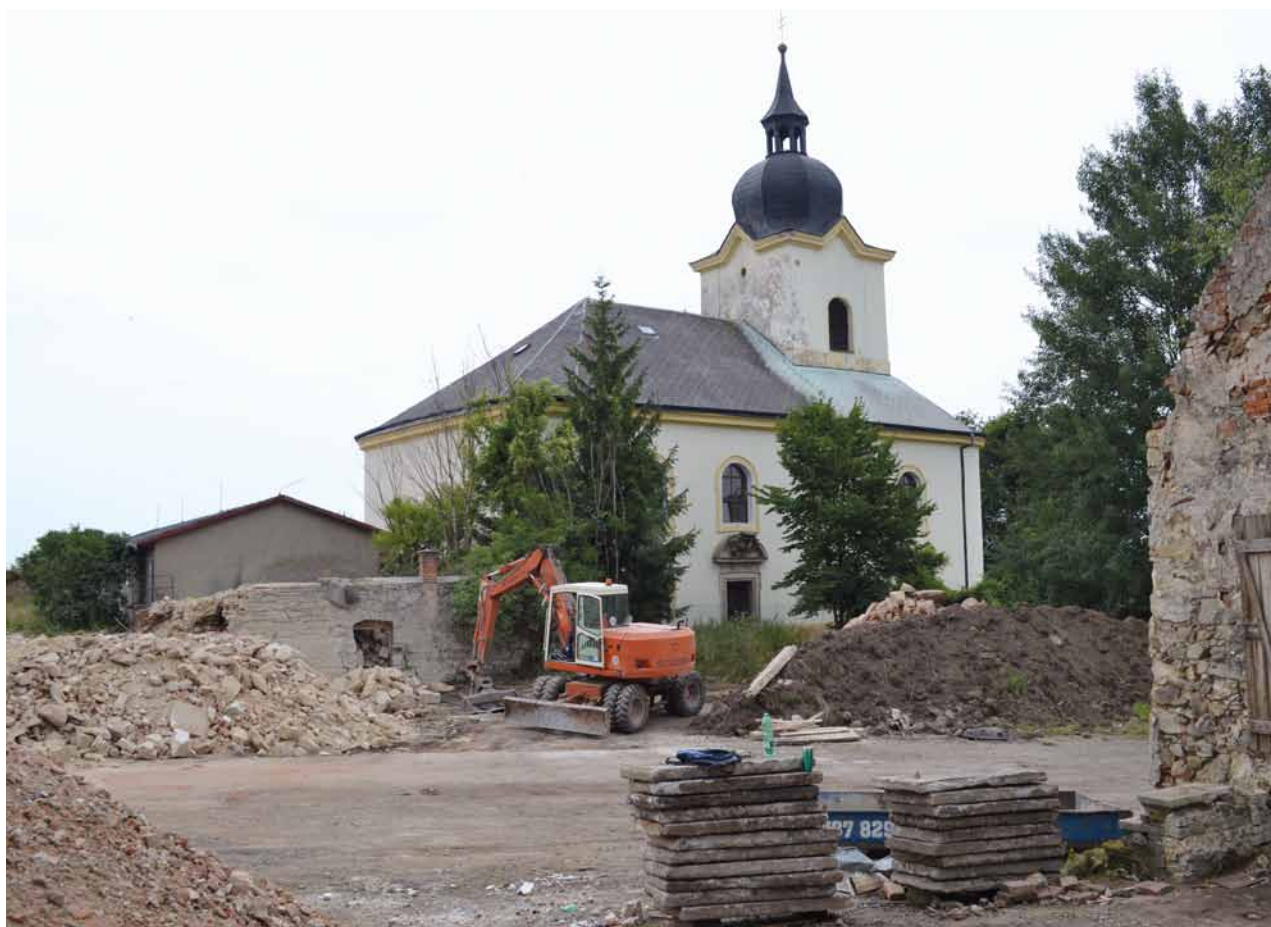
Obr. 1. Tisová (okr. Tachov), areál kostela sv. Mikuláše. Pohled od jihozápadu. Polozapuštěný objekt s valenou klenbou (stpč. 41/1; na snímku je těsně vlevo od bouracího stroje) krátce před svým zánikem. (Foto S. Plešmíd, 2012)

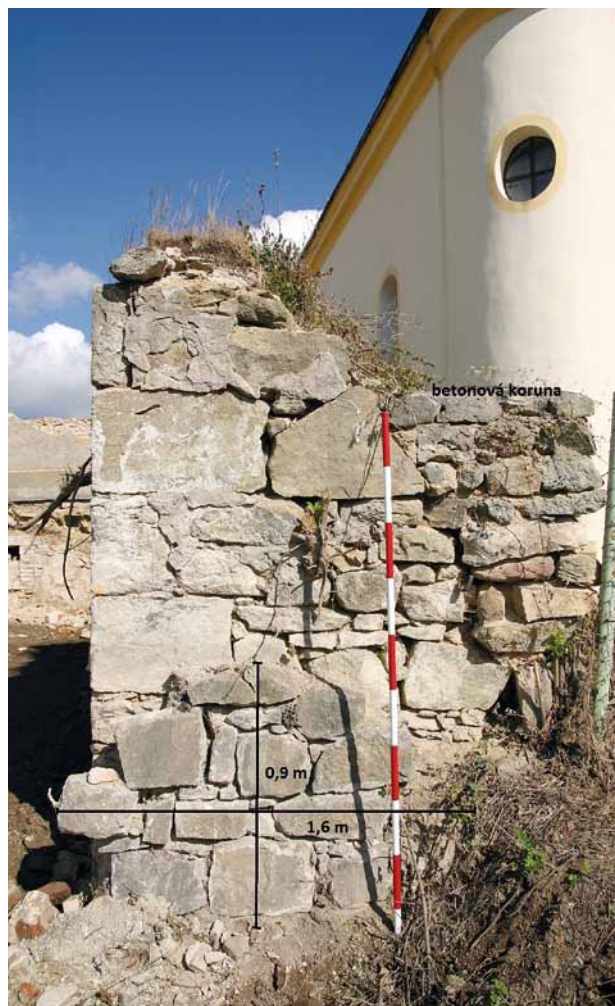
Obr. 8. Tisová, konstrukce B. Armované nároží a krátký úsek jižní ohradní zdi areálu kostela s recentními úpravami. Pohled z jihu. (Foto L. Foster, 2012. Grafické úpravy M. Waldmannová, 2013)

Nejdůležitějším poznatkem o odhalené zdi s armovaným nárožím, která je v celé stati označována jako konstrukce B, je to, že její vznik předcházela polozapuštěná stavba s valenou klenbou. Její datování je problematické, ne-li zcela nemožné. Zdivo je velmi degradované, žádný z dokumentovaných prvků (např. výše popsany náznak prahu a špalet 0,9 m širokého průchodu) nelze považovat

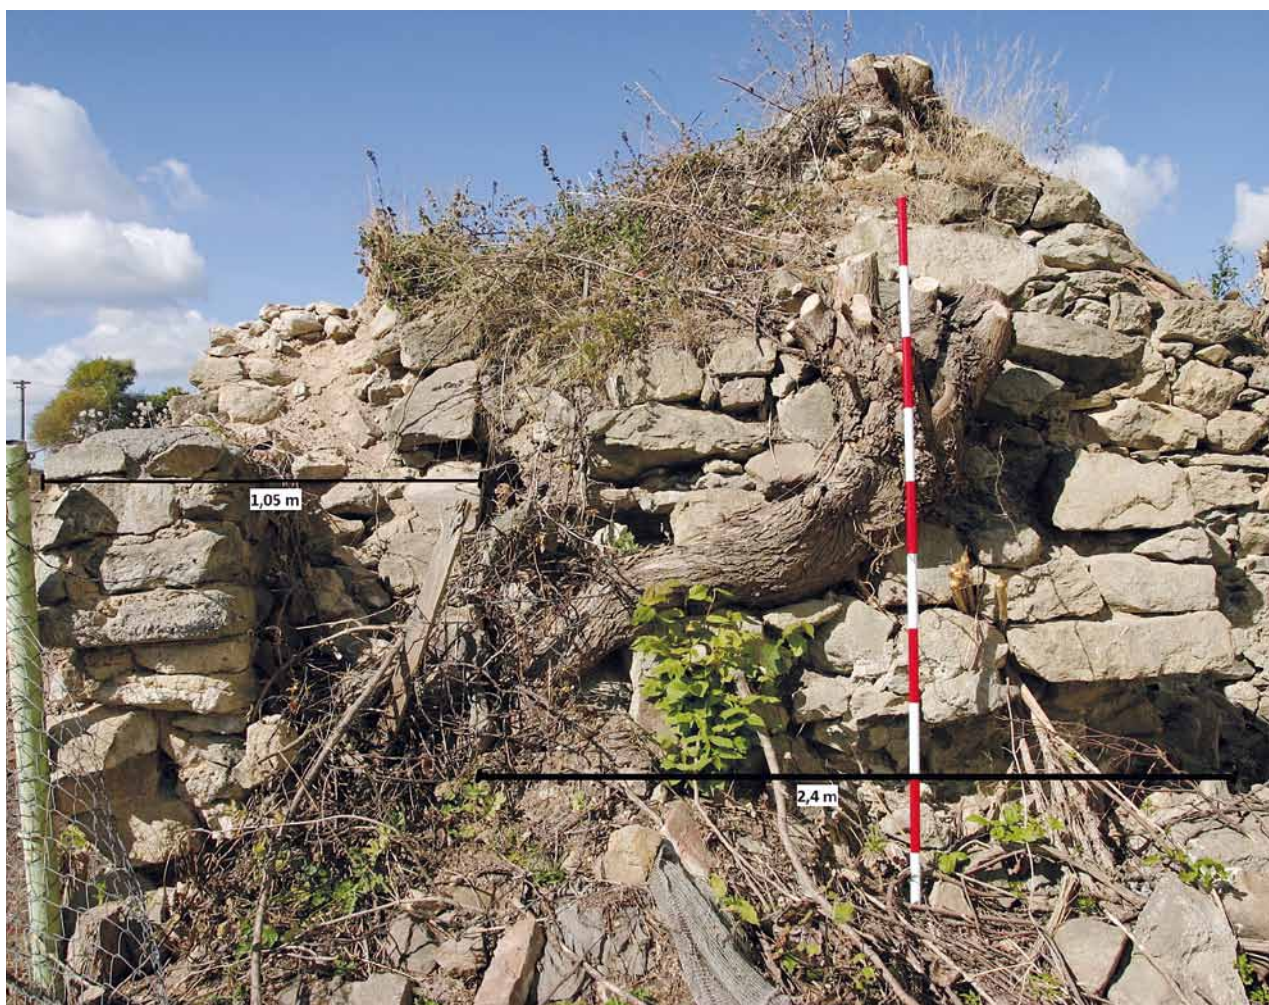
Obr. 9. Tisová, ohradní zeď areálu kostela sv. Mikuláše. Detail jižního úseku zdi (vlevo), konstrukce C – opěrný pilíř (vpravo). Pohled od východu. (Foto L. Foster, 2012. Grafické úpravy M. Waldmannová, 2013)

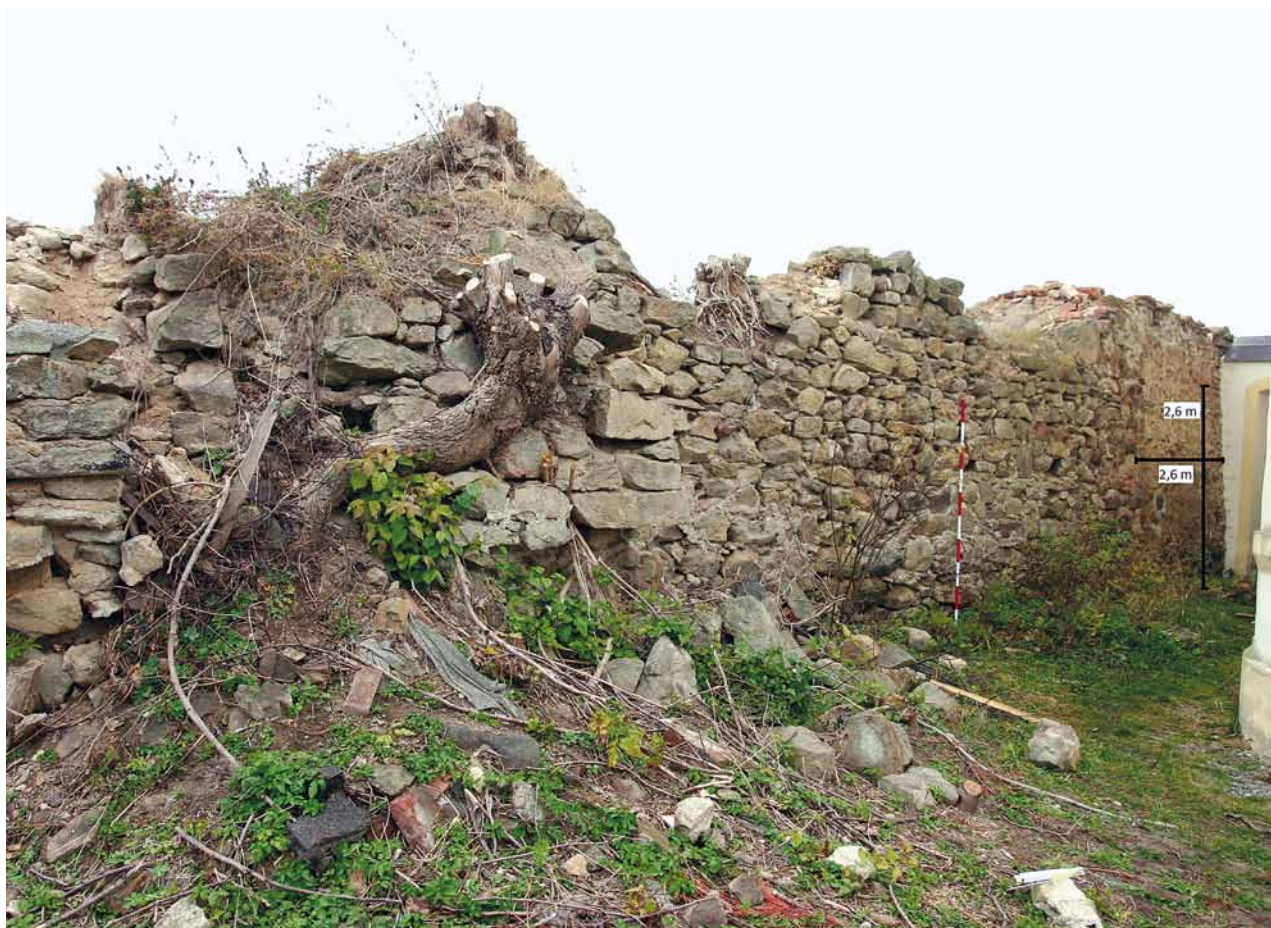
Obr. 11. Tisová, ohradní zeď areálu kostela sv. Mikuláše. Východní líc konstrukce B. Vyznačen upravený severní úsek (u zděné branky) včetně náznaku výšky zazděného okénka se segmentovým záklenkem. Pohled od jihovýchodu. (Foto L. Foster, 2012. Grafické úpravy M. Waldmannová, 2013)

Složitějším stavebním vývojem prošlo rovněž podlouhlé stavení na stpč. 41/12, které na severu navazovalo na objekt s valenou klenbou. Fotografie po požáru zámečku a kostela v roce 1919 dokládají, že se v té době jednalo o obytné stavení se zděnými komíny.¹⁶ Starší obytnou fází stavby doložily zazděné okenní otvory se segmentovými záklenky ve štítu konstrukce A (možná úprava po požáru, kdy okna mohla ústít na terasu); s novodobou stavební fází pak souvisí odlišná úprava východního líce severního úseku konstrukce B (u zděné branky).¹⁷

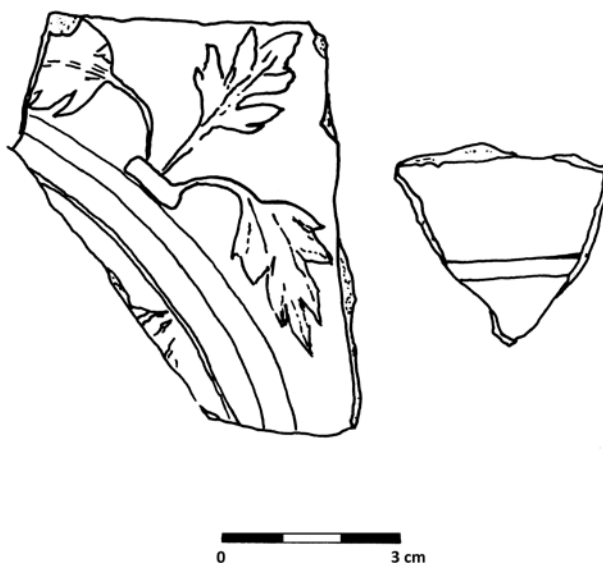
Obr. 12. Tisová, nálezy zloмок keramiky z demolice polozapuštěného objektu s valenou klenbou. Zlomek renesančního komorového kachle s reliéfně zdobenou čelní vyhřívací stěnou (vlevo). Zlomek zdobené výdutí keramické nádoby, jejíž vznik lze datovat do konce 13. století. (Kresba M. Waldmannová, 2013)

Další dva keramické zlomky byly vybrány z pozůstatků klenebního zasypu. Jeden z nich tvořil součást čelní vyhřívací stěny komorového kachle s reliéfní výzdobou, resp. jde o fragment jeho rohové části bez okrajové lišty; z reliéfní výzdoby je dochována část kruhové plastické lišty, ze které vystupuje lístkový motiv (obr. 12, vlevo). Povrch je opatřen zelenou olovnatou transparentní glazurou, která je zasažena korozi. Na vnitřní stěně je patrný otisk textilie. Výtvarné pojetí připomíná renesanční kachle s centrálním motivem. Datování by v pak spadalo do 16.–17. století s tím, že používání takových výrobků mohlo přetrvávat déle, zvláště na venkově.¹⁰

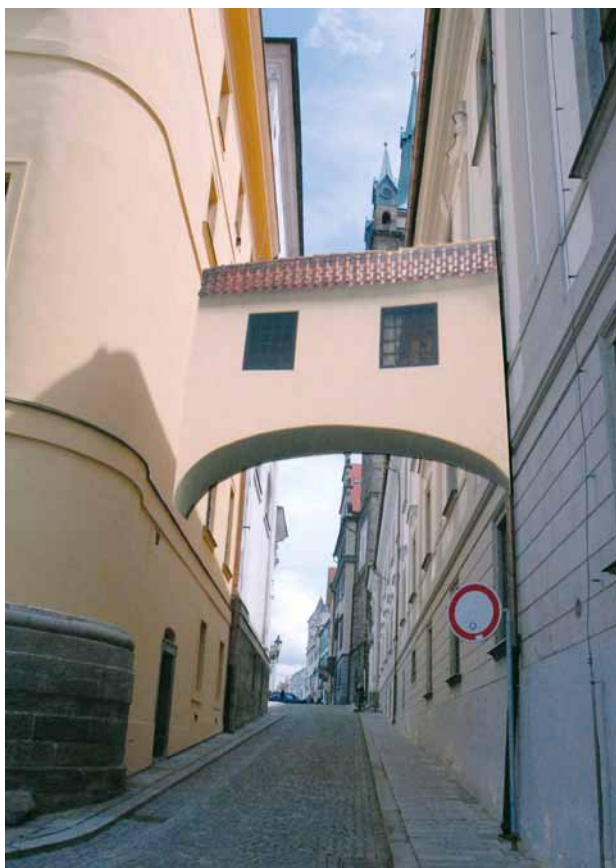
Obr. 2. Klatovy, dílčí průhled Balbínovou ulicí směrem k východu. Vizualizace jedné z pracovních variant návrhu prampouchu na jednoduchý barokní způsob. (Fotoarchiv Národního památkového ústavu, ú. o. p. v Plzni, snímek z roku 2012)

V souvislosti s přípravou nových prohlídkových okruhů byl předložen návrh na vybudování spojovacího mostku napříč Balbínovou ulicí, mezi budovou jezuitské koleje a kostelem. Vzhled mostku, jehož existenci na způsob prampouchu (dvou prampouchů?) nasvědčují archivní prameny,⁴ nebylo možné odvodit z žádných historických vyobrazení nebo popisů koleje, ani z nálezoové situace. Nejdříve se uvažovalo o historizujícím řešení povšechnou nápodobou prampouchu v období baroka (obr. 2).

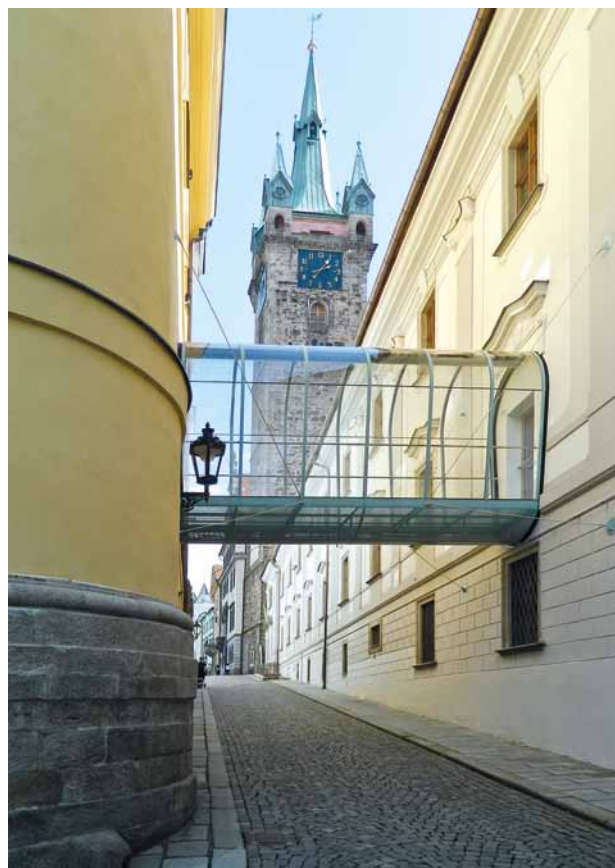
Obr. 3. Klatovy, dílčí průhled Balbínovou ulicí směrem na východ k Černé věži. Nový spojovací mostek mezi budovami bývalého jezuitského gymnázia a jezuitské koleje. (Foto M. Břízová, 2013)

Z podnětu plzeňského pracoviště Národního památkového ústavu se však nakonec přikročilo k jinému řešení s využitím konstrukcí, stavebních materiálů a výtvarných prvků soudobé architektury s cílem vytvořit subtilní, lehký a transparentní objekt, jenž by se vhodně zapojil do okolního historického prostředí, nekonkuroval mu a zároveň ho obohatil na patřičné umělecké úrovni. Ke spolupráci byla přizvána světoznámá architektka E. Jiříčková, jejíž dílo s vytčeným cílem souzní.

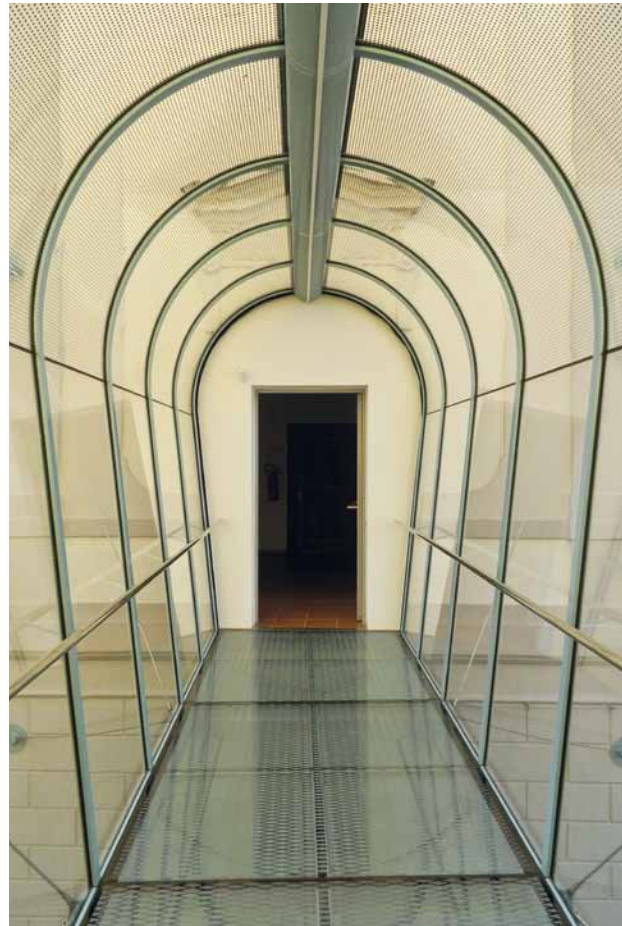
Obr. 4. Klatovy, nový spojovací mostek mezi budovami bývalého jezuitského gymnázia a jezuitské koleje. Interiér. (Foto M. Břízová, 2013)

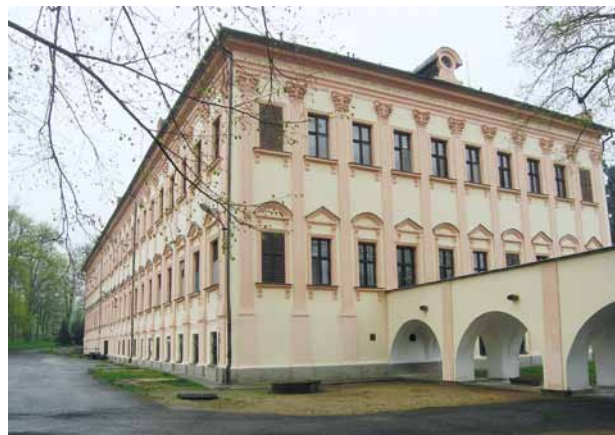
Obr. 2. Liblín, areál zámku. Hlavní zámecká budova. Pohled od severovýchodu. (Fotoarchiv Národního památkového ústavu, ú. o. p. v Plzni, foto M. Hradecká, 2006)

služeb. Záměr předpokládá, že pavilon vznikne jako třípodlažní samostatná stavba (suterén a dvě nadzemní podlaží) s plochou střechou v poloze naproti monumentálnímu východnímu průčelí hlavní zámecké budovy (obr. 2). Pavilon by působil velmi rušivě jak ve vztahu k zámku, tak i v zámeckém parku, z něhož se sice dochovalo pouze torzo, ale jenž je stejně jako zámek kulturní památkou a měl by být rehabilitován. Předmětem kritiky vznášené členy rady byla i nízká architektonická úroveň zamýšlené novostavby a rozsáhlé výkopové práce, související se záměrem propojit ji provozně s historickou budovou zámku pomocí podzemní chodby o značném průřezu, jako by tunelem. Památková rada doporučila, aby se pro nový pavilon hledalo pomocí ověřovací studie jiné umístění – například v prodloužení jižního zámeckého křídla, nebo při jižním okraji areálu, kde lze navázat, z urbanistického hlediska poměrně logicky, na obytnou zástavbu rodinnými domky, aniž by došlo k vážnějšímu poškození památkových hodnot.³

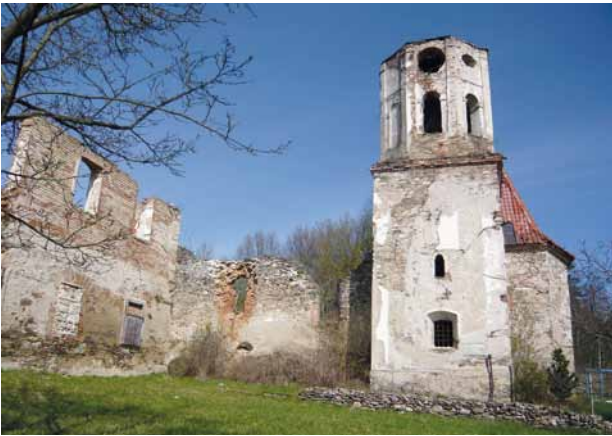
Obr. 3. Šitboř (okr. Domažlice), areál zříceniny kostela sv. Mikuláše. Pohled od jihu. (Foto J. Kaigl, 2010)

V roce 2013 se památková rada sešla v červnu (19. 6.), zejména aby se vyjádřila k záměru na zpřístupnění věže (zvonice) bývalého kostela v Šitboři (u Pivoně, okr. Domažlice; dnes jde z velké části o zříceninu, viz obr. 3) jako rozhledny pro turisty. Po obsáhlé rozpravě byl záměr jednomyslně podpořen s odůvodněním, že jde o vhodný prostředek zachování a oživení uvedené památky v dnešních společenských podmínkách. Naproti tomu nebyla nalezena shoda v hodnocení různých možností, jak záměr projekčně připravit a provést. Nejvýrazněji, nikoli

však převážnou většinou hlasů, se uplatnil názor, že lze zřídit nástup do věže v jejím přízemí – v klenuté sakristii s využitím vnějšího vstupu do sakristie na východní straně. V sakristii by vzniklo lehké točité, nebo spíš žebříkové schodiště, dřevěné nebo kovové, po němž by turisté stoupali novým otvorem (průrazem) v klenbě sakristie vzhůru do vyšších podlaží věže.
